Hydraulic Cylinder For

SR-140/080-490-R011

Mechanical Maintenance

Job.R011

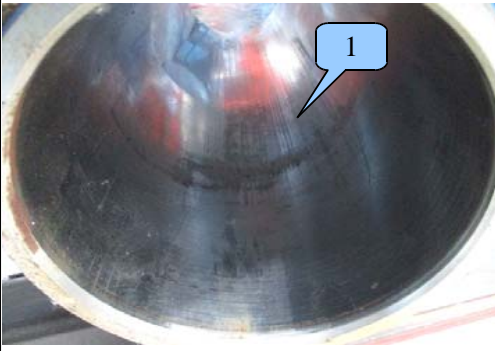
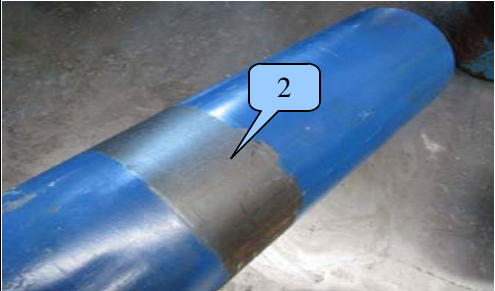
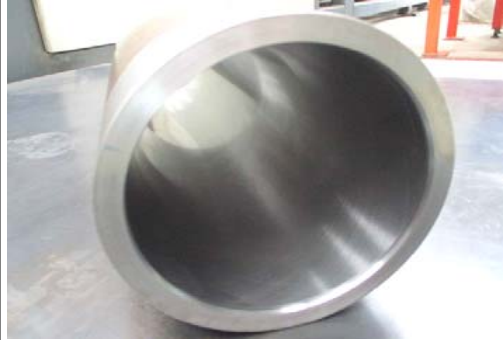
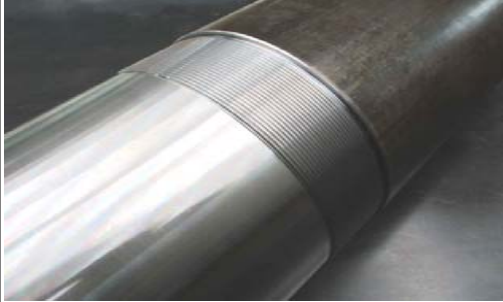
CYLINDER INSPECTION			
PART NAME	ก่อนซ่อม	หมายเหตุ	หลังซ่อม
Tube Cylinder			
- ผิวภายในท่อ <input type="checkbox"/> ซ่อม <input checked="" type="checkbox"/> ไม่ซ่อม อื่นๆ <u>เปลี่ยนชิ้นส่วนใหม่</u>

1. ท่อมีรอยเบียดกับลูกสูบเสียหาย / ขนาดท่อไม่ได้พิกัด 2. บ่าสวม Trunnion ขนาดไม่ได้พิกัด

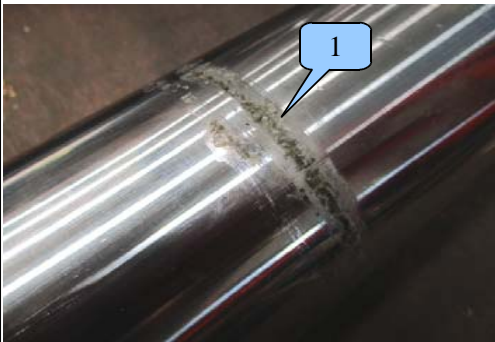
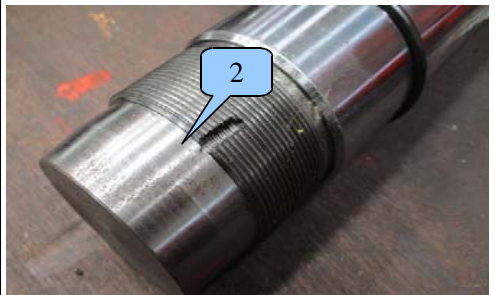
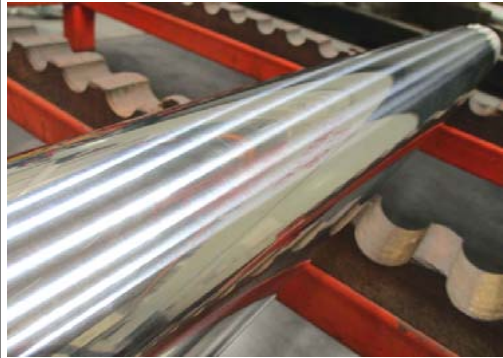
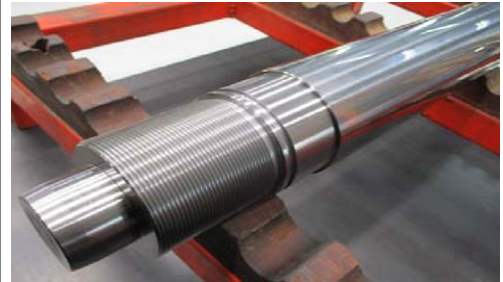
สภาพผิวแกน	-	-	-		แกนมีรอยเบียดสึกหรือรอบแกน	-		✓	ผิวแกนปกติ	-	✓	
	ความแข็งของแกน (HRC)	60-70 HRC	-	-	-	ความแข็งไม่อยู่ในค่าที่กำหนด	53 HRC.		✓	ความแข็งอยู่ในค่าที่กำหนด	64 HRC.	✓	
	เส้นผ่าศูนย์กลาง End Cushion Rod	Ø70.50	70.47	70.44	f7	ขนาดไม่ได้พิถี	Ø70.41		✓	อยู่ในค่าพิถี (Part Fitting Ø45 f7)	Ø44.96	✓	
	เกลียวปลายแกน	M72X2	71.96	71.68	6g.	ปกติ	M72X2	✓		อยู่ในค่าพิถี	Ø71.91	✓	
	เกลียวสวมลูกสูบ	M76X2	75.96	75.68	6g.	ปกติ	M76X2	✓		อยู่ในค่าพิถี (Part Fitting M70x2)	Ø69.91	✓	
Piston	เส้นผ่าศูนย์กลางป่าประคองท่อ	Ø140.00	139.96	139.92	f7	ขนาดไม่ได้พิถี	Ø139.86		✓	-	-	-	
	เส้นผ่าศูนย์กลางร่อง Piston Guide # 1	Ø135.00	135.00	134.94	h8	-	-			อยู่ในค่าพิถี	Ø134.98	✓	
	เส้นผ่าศูนย์กลางร่อง Piston Guide # 2	Ø135.00	135.00	134.94	h8	-	-			อยู่ในค่าพิถี	Ø134.98	✓	
	เส้นผ่าศูนย์กลางร่อง Piston Seal # 1	Ø125.00	125.20	125.00	+0.2/-0.0	ขนาดไม่ได้พิถี	Ø124.95		✓	อยู่ในค่าพิถี Ø119.0 h8 (Min.118.95 – Max.119.00)	Ø118.98	✓

Rod			
- ผิวภายในท่อ <input type="checkbox"/> ซ่อม <input checked="" type="checkbox"/> ไม่ซ่อม อื่นๆ <u>เปลี่ยนชิ้นส่วนใหม่</u>

1. ผิวแกนมีรอยเบียดสึกหรือ รอยบ่น/ ขนาดแกนไม่ได้พิกัด 2. บ่า End Cushion Rod ขนาดไม่ได้พิกัด

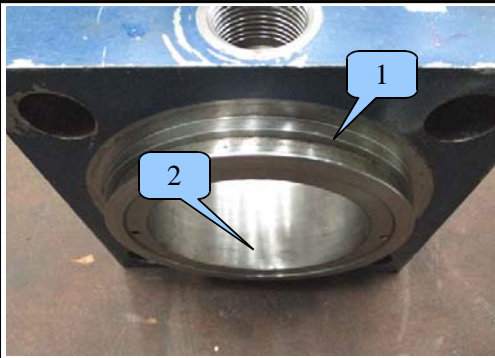
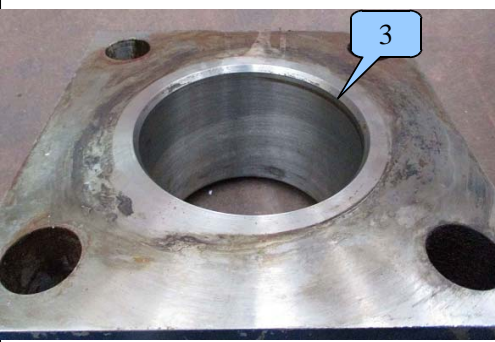
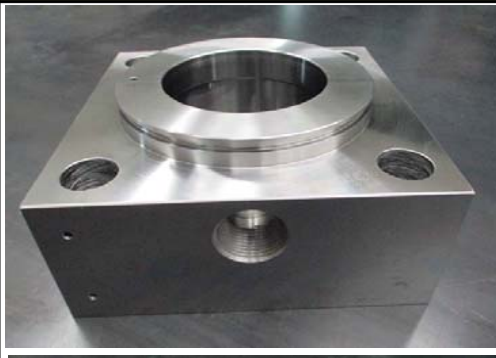
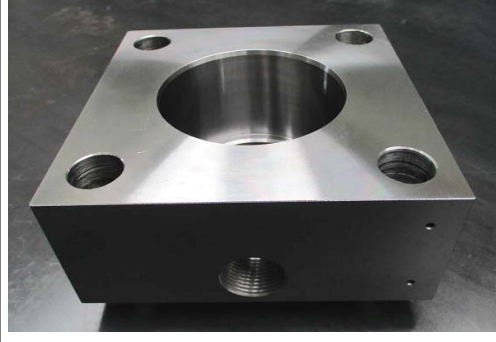
CYLINDER INSPECTION			
PART NAME	ก่อนซ่อม	หมายเหตุ	หลังซ่อม
<p>Head Cylinder</p> <p>- สภาพทั่วไป <input type="checkbox"/> ซ่อม <input checked="" type="checkbox"/> ไม่ซ่อม</p> <p>อื่นๆ <u>เปลี่ยนชิ้นส่วนใหม่</u></p>

<p>1. บ่า และร่อง O-Ring สวมท่อนขนาดไม่ได้พิกัด</p> <p>2. บ่าสวม Gland และ บ่าสวม Head Cushion ขนาดไม่ได้พิกัด</p> <p>3. ชิ้นส่วนผิวเป็นสนิมกัดกร่อน</p>

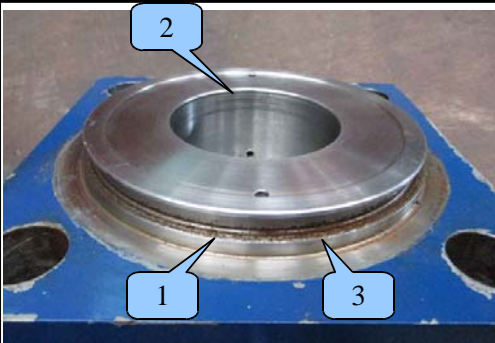
<p>End Cylinder</p> <p>- สภาพทั่วไป <input type="checkbox"/> ซ่อม <input checked="" type="checkbox"/> ไม่ซ่อม</p> <p>อื่นๆ <u>เปลี่ยนชิ้นส่วนใหม่</u></p>

<p>1. บ่า และร่อง O-Ring สวมท่อนขนาดไม่ได้พิกัด</p> <p>2. บ่าสวม End Cushion ขนาดไม่ได้พิกัด</p> <p>3. ชิ้นส่วนผิวเป็นสนิมกัดกร่อน</p>

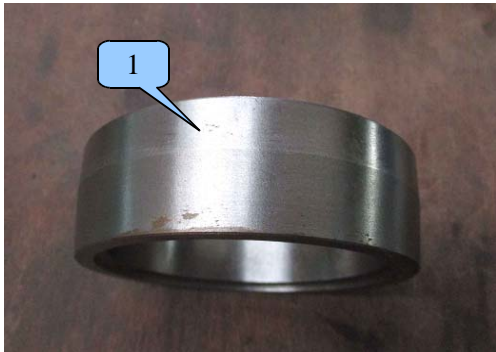
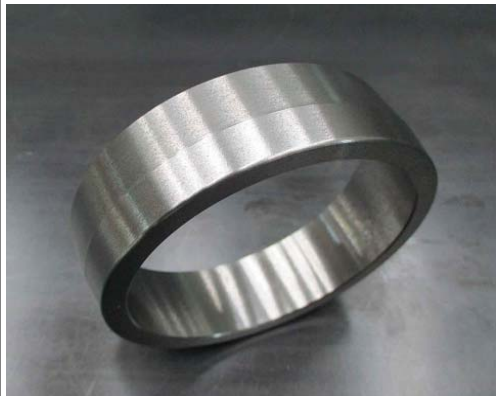
CYLINDER INSPECTION			
PART NAME	ก่อนซ่อม	หมายเหตุ	หลังซ่อม
<p>Cushion Sleeve</p> <p>- สภาพทั่วไป <input type="checkbox"/> ซ่อม <input checked="" type="checkbox"/> ไม่ซ่อม</p> <p>อื่นๆ <u>เปลี่ยนชิ้นส่วนใหม่</u></p>

<p>A cylindrical metal part with a blue callout box labeled '1' pointing to a small defect on its outer surface.</p>	<p>1. บ่าสวม Head Cushion ขนาดไม่ได้พิกัด</p>

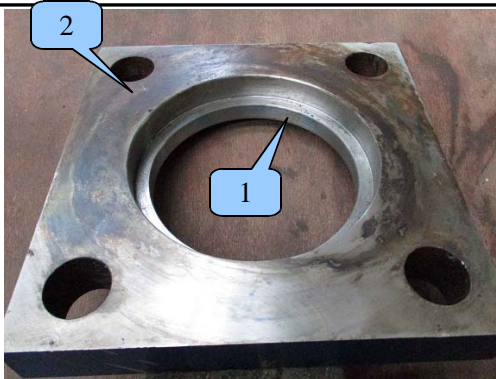
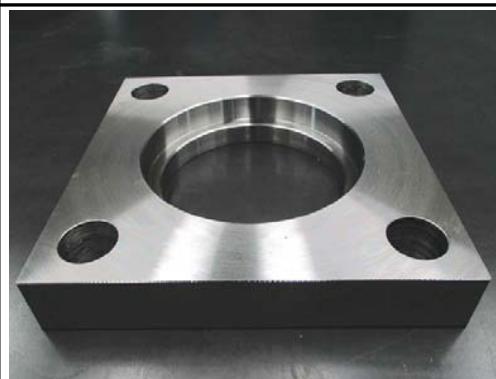
<p>A square metal flange with a central hole and four smaller holes. A blue callout box labeled '2' points to the outer edge, and another labeled '1' points to the inner bore.</p>	<p>1. บ่าสวม Gland ขนาดไม่ได้พิกัด</p> <p>2. ชิ้นส่วนผิวเป็นสนิมกัดกร่อน</p>

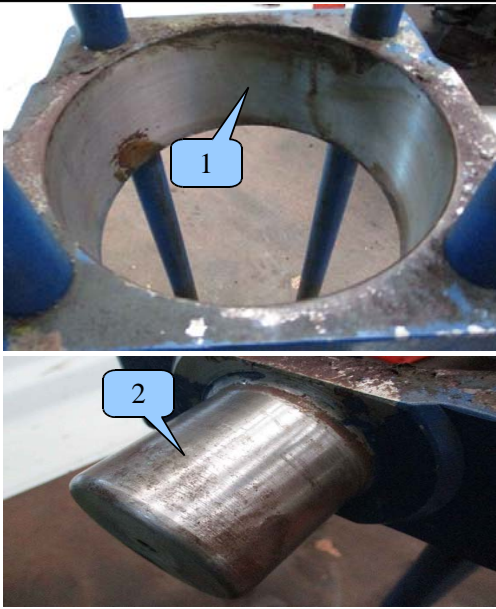
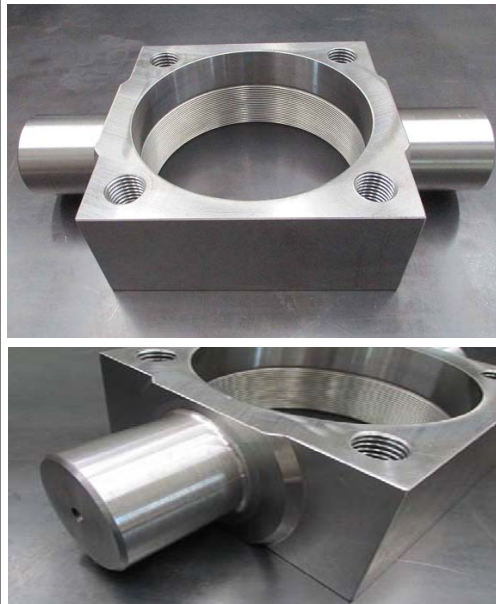
CYLINDER INSPECTION			
PART NAME	ก่อนซ่อม	หมายเหตุ	หลังซ่อม
<p>Trunnion</p> <p>- สภาพทั่วไป <input type="checkbox"/> ซ่อม <input checked="" type="checkbox"/> ไม่ซ่อม</p> <p>อื่นๆ เปลี่ยนชิ้นส่วนใหม่</p>

<p>1. บ่าสวมท่อ ขนาดไม่ได้พิกัด</p> <p>2. เพลา Trunnion ขนาดไม่ได้พิกัด</p>

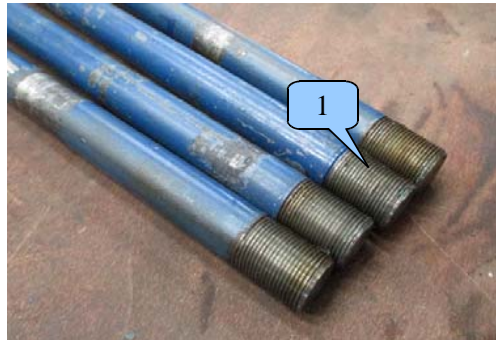
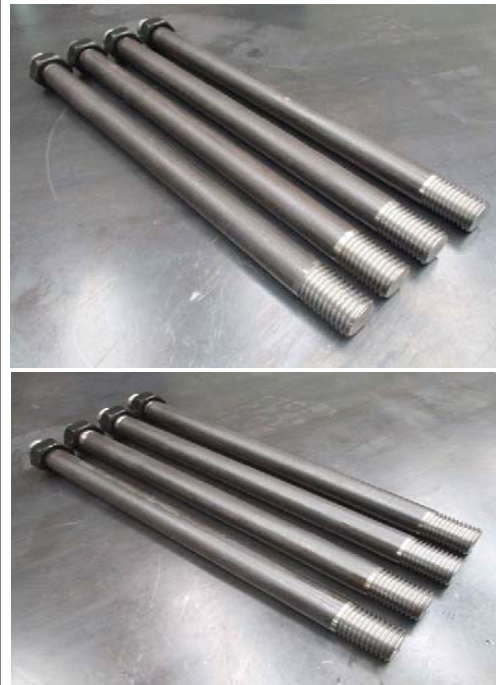
<p>Tie Rod & Nut</p> <p>- สภาพทั่วไป <input type="checkbox"/> ซ่อม <input checked="" type="checkbox"/> ไม่ซ่อม</p> <p>อื่นๆ เปลี่ยนชิ้นส่วนใหม่</p>

<p>1. เกิดยวสึกหรือจากการใช้งาน รวมทั้งมีครีบน้ำมัน</p>

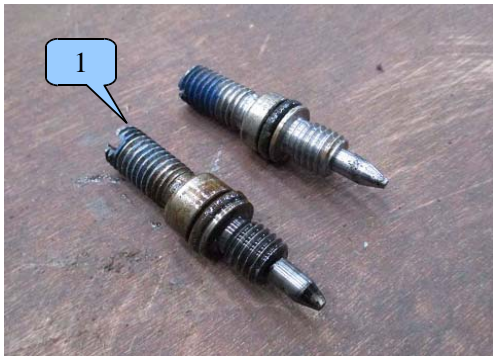
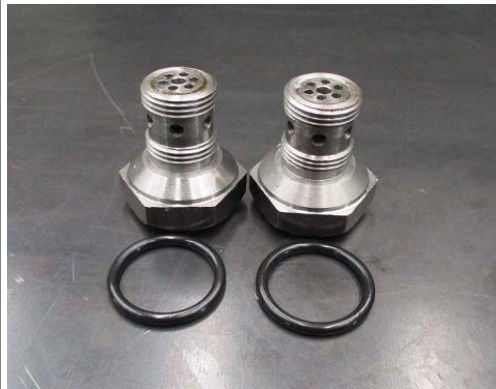
Cushion Valve Set	สภาพผิว/เกลียว	-	-	-	-	ชิ้นส่วนมีการสึกหรอจากการใช้งาน	-		✓	สภาพเกลียว Cushion Valve ปกติ	3/8" BSPP.	✓

CYLINDER INSPECTION			
PART NAME	ก่อนซ่อม	หมายเหตุ	หลังซ่อม
<p>Cushion Valve Set</p> <p>- สภาพทั่วไป <input type="checkbox"/> ซ่อม <input checked="" type="checkbox"/> ไม่ซ่อม</p> <p>อื่นๆ <u>เปลี่ยนชิ้นส่วนใหม่</u></p>

<p>1. ชิ้นส่วนมีการสึกหรอจากการใช้งาน</p>

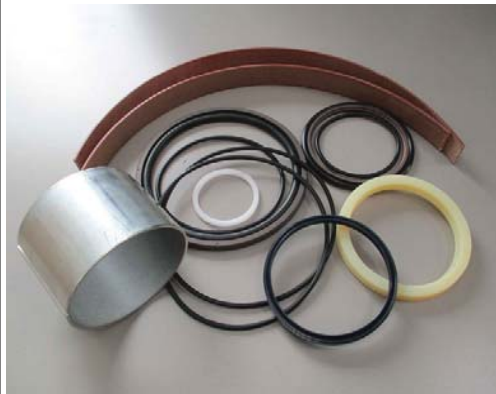
<p>SEAL KIT</p> <p>- สภาพทั่วไป <input type="checkbox"/> เปลี่ยน</p> <p>อื่นๆ <u>เปลี่ยนชิ้นส่วนใหม่ทั้งหมด</u></p>	<p>*-*</p>	<p>ไม่มีชุดซีลติดมากับกระบอก</p>
