Entry-Car and Delivery-Car “SR-224/180-1200-L023”

Mechanical Maintenance

Job.L023

Contractor : SIAM HYDRAULIC CO., LTD.

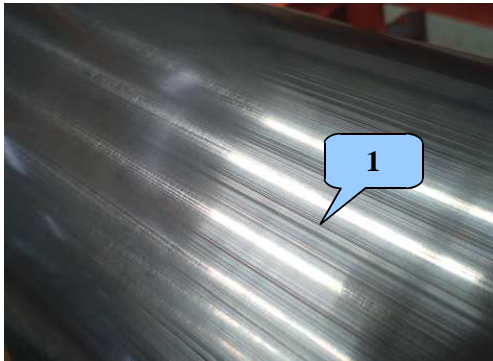
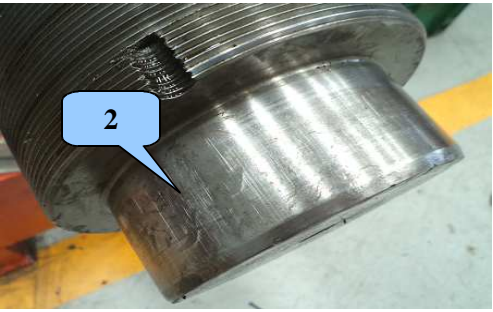
1. แกนมีรอยเสียดสีเป็นเส้นรอบแกน ขนาดยังอยู่ในค่าพิทัก - ขนาดที่ทำการตรวจวัดจุดที่ 1 เส้นผ่านศูนย์กลางแกน X = Ø179.96 เส้นผ่านศูนย์กลางแกน Y = Ø179.96 - ขนาดที่ทำการตรวจวัดจุดที่ 2 เส้นผ่านศูนย์กลางแกน X = Ø179.96 เส้นผ่านศูนย์กลางแกน Y = Ø179.95 2. บ่า Cushion Rod มีรอยเบียดสีกหรือ ขนาดพิทักหลวมคลอน ทำให้ระบบ Cushion ไม่เบรค - ขนาดที่ทำการตรวจวัด เส้นผ่านศูนย์กลาง X = Ø89.90 เส้นผ่านศูนย์กลาง Y = Ø89.93 หมายเหตุ : ขนาดพิทักบ่าสวม Ø90 f7

PART NAME		ก่อนซ่อม	หมายเหตุ	หลังซ่อม
ROD				
- ผิวแกน <input checked="" type="checkbox"/> ซ่อม <input type="checkbox"/> ไม่ซ่อม <input checked="" type="checkbox"/> ชุบโครม <input type="checkbox"/> ไม่ชุบโครม <input checked="" type="checkbox"/> เจียรขัด	1. ซ่อมผิว /ชุบผิว Herd Chrome /เจียรไนกลม - Running Surface Ra.0.05-0.3 Micron - Tolerance ISO f7 -0.04 -0.08 - ความกลมบวก-ลบ 10 Micron - ความแข็งผิว Hard Chrome 55-60 HRC. 2. กลึงปรับแต่งบ่า Cushion Rod คุมขนาดพิทัก ISO.f7

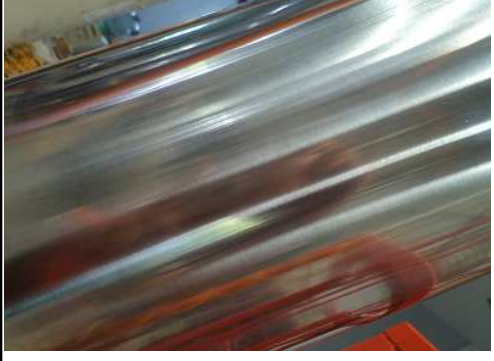
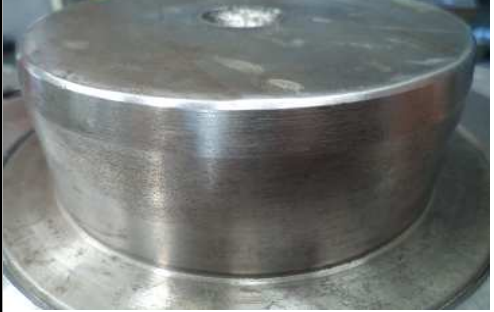
1. ท่อขนาดไม่ได้พิทัก - ขนาดที่ทำการตรวจวัดจุดที่ 1 เส้นผ่านศูนย์กลางท่อ X = Ø224.12 เส้นผ่านศูนย์กลางท่อ Y = Ø224.11 - ขนาดที่ทำการตรวจวัดจุดที่ 2 เส้นผ่านศูนย์กลางท่อ X = Ø224.09 เส้นผ่านศูนย์กลางท่อ Y = Ø224.08 - ขนาดที่ทำการตรวจวัดจุดที่ 3 เส้นผ่านศูนย์กลางท่อ X = Ø224.14 เส้นผ่านศูนย์กลางท่อ Y = Ø224.16 หมายเหตุ : ขนาดพิทักท่อ Ø224 H8 Standard (Ø224.00 ถึง Ø224.07) 2. ท่อมีรอยเบียดเป็นเส้นเสียดหาย

Tube Set (SR-L023-03-01)				
สภาพร้อม <input checked="" type="checkbox"/> ซ่อม <input type="checkbox"/> ไม่ซ่อม <input checked="" type="checkbox"/> ชุบโครม <input type="checkbox"/> ไม่ชุบโครม <input checked="" type="checkbox"/> เจียรขัด	- เจียรไนขัด / ชุบ Hard Chrome/ เจียรไนขัด - Running Surface Ra.0.05-0.3 Micron - Tolerance ISO H8 +0.07 -0.00

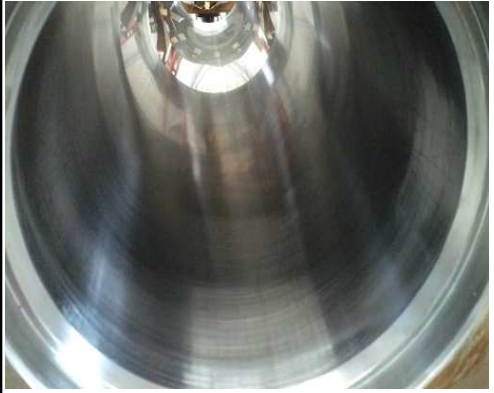
<p>Bush (Male) (SP-L023-01-02)</p> <p>- สภาพรวม <input type="checkbox"/> ซ่อม <input checked="" type="checkbox"/> ไม่ซ่อม <input type="checkbox"/> เชื่อม <input checked="" type="checkbox"/> ไม่เชื่อม</p> <p>อื่นๆ</p> <p>- เปลี่ยนชิ้นส่วนใหม่ 1 ชิ้น (Mat'l BC2)</p>	 	<p>1. ป่าประกอบแกนไม่ได้พิกัด/ ขนาดไม่กลม /ผิวมีรอยเบียด</p> <p>- ขนาดที่ทำการตรวจวัดจุดที่ 1</p> <p>เส้นผ่านศูนย์กลาง X = $\varnothing 180.11$</p> <p>เส้นผ่านศูนย์กลาง Y = $\varnothing 180.06$</p> <p>- ขนาดที่ทำการตรวจวัดจุดที่ 2</p> <p>เส้นผ่านศูนย์กลาง X = $\varnothing 180.08$</p> <p>เส้นผ่านศูนย์กลาง Y = $\varnothing 180.01$</p> <p>หมายเหตุ : ขนาดพิกัดป่า $\varnothing 180$ H8 Standard ($\varnothing 180.00$ ถึง $\varnothing 180.06$)</p> <p>2. ผิวมีรอยเบียดสึกหรอและเสียหาย</p>

Parts Change			
PART NAME	ก่อนซ่อม	หมายเหตุ	หลังซ่อม
<p>Head Cylinder (SR-L023-01-01)</p> <p>- สภาพรวม <input checked="" type="checkbox"/> ซ่อม <input type="checkbox"/> ไม่ซ่อม <input type="checkbox"/> เชื่อม <input checked="" type="checkbox"/> ไม่เชื่อม</p> <p>อื่นๆ</p> <p>1. เจียรระไนขัดแต่งร่องซีลคัมขนาด $\varnothing 205$ ISO.H10 $\begin{matrix} +0.19 \\ -0.00 \end{matrix}$</p> <p>2. กลึงปรับแต่งรอยเบียดป่าสวม Piston Sleeve</p>	   	<p>1. ร่องซีลมีขนาดไม่กลม/ รวมทั้งผิวเป็นสนิมโดยรอบ</p> <p>- ขนาดที่ทำการตรวจวัดจุดที่ 1</p> <p>เส้นผ่านศูนย์กลาง X = $\varnothing 205.08$</p> <p>เส้นผ่านศูนย์กลาง Y = $\varnothing 205.05$</p> <p>- ขนาดที่ทำการตรวจวัดจุดที่ 2</p> <p>เส้นผ่านศูนย์กลาง X = $\varnothing 205.14$</p> <p>เส้นผ่านศูนย์กลาง Y = $\varnothing 205.10$</p> <p>2. ป่าสวม Piston Sleeve มีรอยเบียด/ ขนาดไม่กลม</p> <p>- ขนาดที่ทำการตรวจวัด</p> <p>เส้นผ่านศูนย์กลาง X = $\varnothing 190.02$</p> <p>เส้นผ่านศูนย์กลาง Y = $\varnothing 189.98$</p>

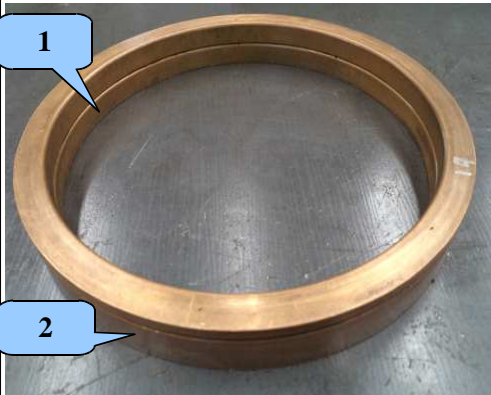
<p>1. บำประคองแกนไม่ได้พิกัด/ ผิวมีรอยเปื้อนสึกหรือ</p> <p>- ขนาดที่ทำการตรวจวัด</p> <p>เส้นผ่านศูนย์กลาง X = $\varnothing 180.14$</p> <p>เส้นผ่านศูนย์กลาง Y = $\varnothing 180.12$</p> <p>หมายเหตุ : ขนาดพิกัดป่า $\varnothing 180$ H8 Standard ($\varnothing 180.00$ ถึง $\varnothing 180.06$)</p> <p>2. บำสวม Head ขนาดไม่ได้พิกัด</p> <p>- ขนาดที่ทำการตรวจวัด</p> <p>เส้นผ่านศูนย์กลาง X = $\varnothing 204.84$</p> <p>เส้นผ่านศูนย์กลาง Y = $\varnothing 204.88$</p> <p>หมายเหตุ : ขนาดพิกัดป่า $\varnothing 205$ f7 Standard ($\varnothing 204.90$ ถึง $\varnothing 204.95$)</p>

Parts Change			
PART NAME	ก่อนซ่อม	หมายเหตุ	หลังซ่อม
<p>Bush (Female) (SP-L023-01-03)</p> <p>- สภาพรวม <input type="checkbox"/> ซ่อม <input checked="" type="checkbox"/> ไม่ซ่อม <input type="checkbox"/> เชื่อม <input type="checkbox"/> ไม่เชื่อม <input checked="" type="checkbox"/></p> <p>อื่นๆ <u>- เปลี่ยนชิ้นส่วนใหม่ 1 ชิ้น (Mat'l BC2)</u></p>

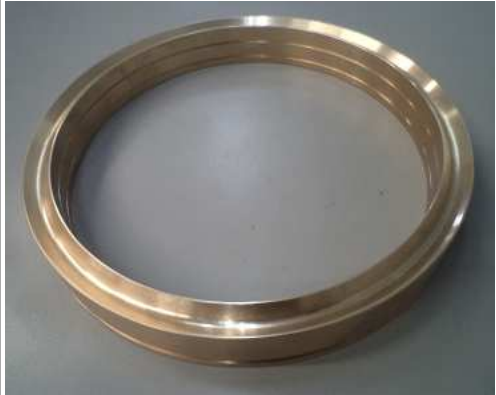
Parts Change			
PART NAME	ก่อนซ่อม	หมายเหตุ	หลังซ่อม
Piston (SP-L023-04-01)			
- สภาพรวม <input type="checkbox"/> ซ่อม <input checked="" type="checkbox"/> ไม่ซ่อม <input type="checkbox"/> เชื่อม <input type="checkbox"/> ไม่เชื่อม <input checked="" type="checkbox"/>	 	1. ป่า Piston Sleeve ไม่ได้พิกัด/ ผิวมีรอยเป็ดเสียหาย - ขนาดที่ทำการตรวจวัด เส้นผ่าศูนย์กลาง X = Ø 189.91 เส้นผ่าศูนย์กลาง Y = Ø 189.89 หมายเหตุ: ขนาดพิกัดป่า Ø190 f7 Standard (Ø189.90 ถึง Ø189.95)

3. ป่าสวม O-Ring ลูกสูบผิวไม่ดี มีรอยเป็ดกับป่าสวมเสียหาย	 
	 	4. ทำยลูกสูบมีรอยกระแทกกับ End บุบเสียหาย เนื่องจากระบบ Cushion Valve ไม่เบรค	 
	 	5. Design ลูกสูบผิดไปจาก Spec ของชุดซีล / ชิ้นส่วนมีการเจาะร่องใส่ ตัวประคองเพิ่มเติม

- เปลี่ยนชิ้นส่วนใหม่ (Mat'l S45C) - Design Original ตาม Spec ชุดซีล	 	2. ร่องซีลผิวไม่ดี / ผิวหยาบ ขนาดยังอยู่ในค่าพิกัด - ขนาดที่ทำการตรวจวัดร่องที่ 1 เส้นผ่าศูนย์กลาง X = Ø198.95 เส้นผ่าศูนย์กลาง Y = Ø198.94 - ขนาดที่ทำการตรวจวัดร่องที่ 2 เส้นผ่าศูนย์กลาง X = Ø198.95 เส้นผ่าศูนย์กลาง Y = Ø198.95

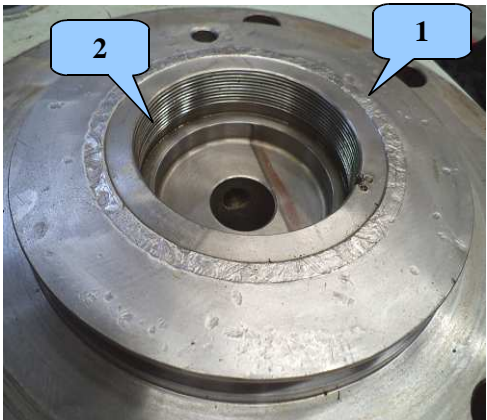
<p>1. End มีรอยกระแทกเนื่องจาก ระบบ Cushion Valve ไม่เบรค</p> <p>2. เกลียว Cushion Ring Design เดิมไม่มีบ่าสวมประครของร่วมศูนย์</p>

Parts Change			
PART NAME	ก่อนซ่อม	หมายเหตุ	หลังซ่อม
<p>End Cylinder (SR-L023-05-01)</p> <p>- สภาพรวม <input checked="" type="checkbox"/> ซ่อม <input type="checkbox"/> ไม่ซ่อม <input type="checkbox"/> เชื่อม <input checked="" type="checkbox"/> ไม่เชื่อม</p> <p>อื่นๆ <u>- กลึงปรับแต่งบ่าเกลียวเดิมใส่ Cushion Kid Cap</u></p>

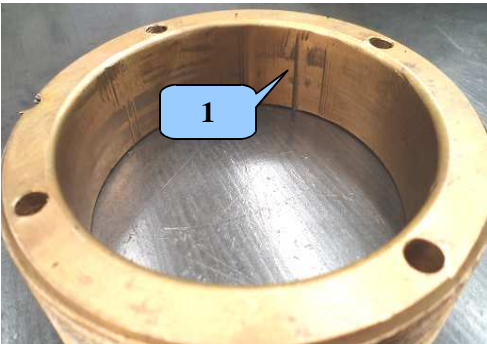
<p>1. บ่าสวม Cushion Rod ผิวมีรอย เบียดเสียหาย / รวมทั้งขนาดหลวม คลอน ไม่ได้พิทกัด ทำให้ระบบ Cushion ไม่เบรค</p> <p>- ขนาดที่ทำการตรวจวัด</p> <p>เส้นผ่านศูนย์กลาง X = Ø90.08</p> <p>เส้นผ่านศูนย์กลาง Y = Ø90.12</p> <p>หมายเหตุ : ขนาดพิทกัดบ่า Ø90 H8 Standard (Ø90.00 ถึง Ø90.05)</p>

<p>Cushion Kid Cap (SP-L023-05-02)</p> <p>- สภาพรวม <input type="checkbox"/> ซ่อม <input checked="" type="checkbox"/> ไม่ซ่อม <input type="checkbox"/> เชื่อม <input checked="" type="checkbox"/> ไม่เชื่อม</p> <p>อื่นๆ <u>- เปลี่ยนชิ้นส่วนใหม่ เป็น Cushion Kid Cap</u></p>

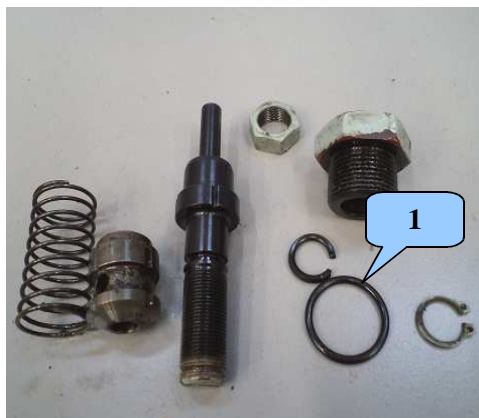
Cushion Valve

1. ชุดซีลมีความเสียหายจากการใช้งานรวมทั้งแบนเสียรูป

อื่นๆ - ซ่อมปรับแต่ง / เปลี่ยนชุดซีลใหม่

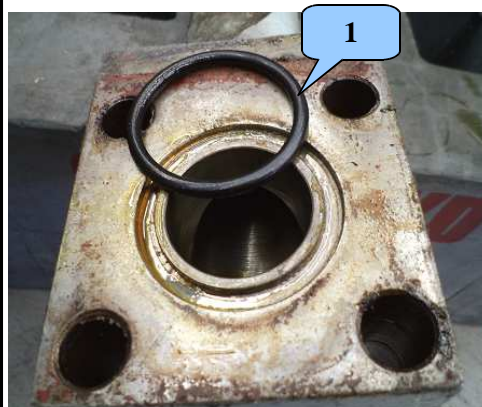
Oil Pipe

1. ชุดซีลมีความเสียหายจากการใช้งานรวมทั้งแบนเสียรูป

อื่นๆ - ซ่อมปรับแต่ง / เปลี่ยนชุดซีลใหม่

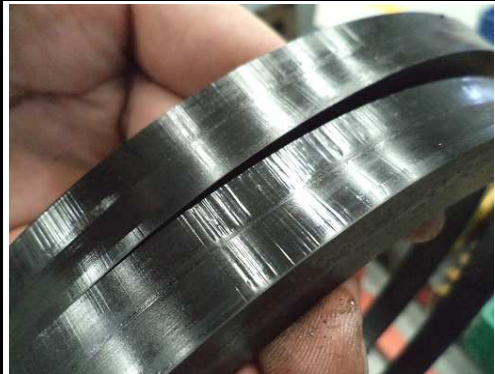
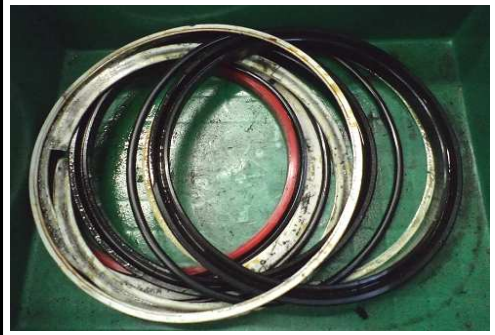
Seal Kit (ST-224/180-L023)

- 1. Rod Seal มีรอยเบียดเสียหาย เนื่องจาก บ่าประคองแกนหลวม คลอนไม่ได้พิกัด
- 2. Piston Seal มีรอยเบียดเสียหาย เนื่องจาก ท่อมีรอยเบียดเป็นเส้น
- 3. ชุดซีลลูกสูบคุณภาพต่ำ วัสดุเป็นยาง หากเสื่อมสภาพจะทำให้เกิดการเสียดสีเป็นคราบทำให้น้ำมันสกปรก

อื่นๆ - เปลี่ยนชุดซีลใหม่ทั้งชุด
