Hydraulic Cylinder For “SR-225/140-2300-N025”

Mechanical Maintenance

Job No : N025

Scope Of Work Repair

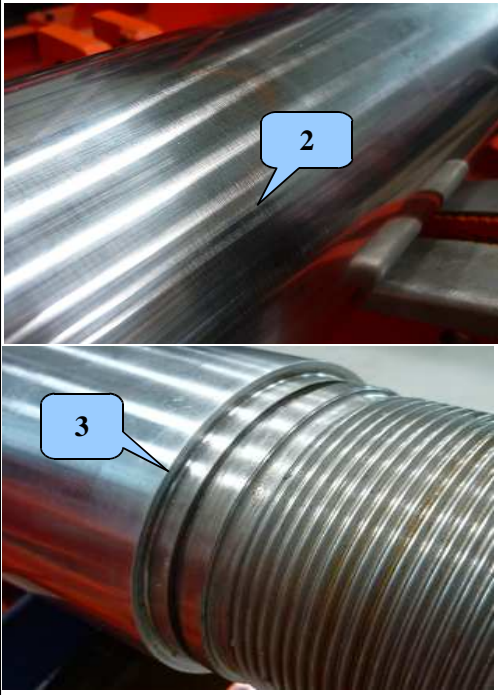
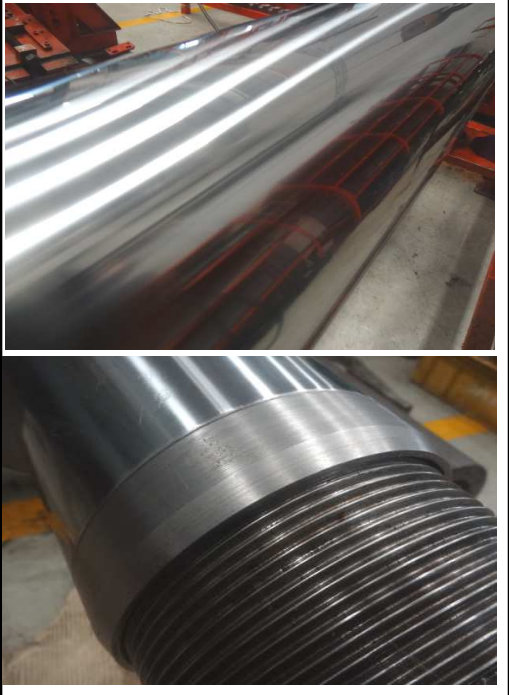
PART NAME	ก่อนซ่อม	หมายเหตุ	หลังซ่อม
<p>Rod (SR-N025-02-01)</p>

<p>1. แกนไม่ได้พิกัด/ ขนาดไม่กลม - ขนาดที่ทำการตรวจวัดจุดที่ 1 เส้นผ่านศูนย์กลางแกน X = Ø139.91 เส้นผ่านศูนย์กลางแกน Y = Ø139.96 - ขนาดที่ทำการตรวจวัดจุดที่ 2 เส้นผ่านศูนย์กลางแกน X = Ø139.89 เส้นผ่านศูนย์กลางแกน Y = Ø139.92 - ขนาดที่ทำการตรวจวัดจุดที่ 3 เส้นผ่านศูนย์กลางแกน X = Ø139.91 เส้นผ่านศูนย์กลางแกน Y = Ø139.96</p> <p>2. ผิวแกนมีรอยเสียดสีเป็นเส้นรอบแกน</p> <p>3. ทำยแกนไม่มีปาสวมประกอบซีลในขั้นตอนการประกอบ</p>

<p>- ผิวแกน <input checked="" type="checkbox"/> ซ่อม <input type="checkbox"/> ไม่ซ่อม <input checked="" type="checkbox"/> ชุบโครม <input type="checkbox"/> ไม่ชุบโครม</p> <p><input checked="" type="checkbox"/> เจียรขัด</p> <p>อื่นๆ</p> <ul style="list-style-type: none"> - ซ่อมผิว /ชุบผิว Herd Chrome /เจียรระโนกลม - Running Surface Ra.0.05-0.3 Micron - Tolerance ISO f7 -0.04 -0.08 - คุมความกลม 10 Micron - ความแข็งผิว Hard Chrome 55-60 HRC. - สร้างชิ้นส่วนสวมประกอบซีลในกระบวนการประกอบ

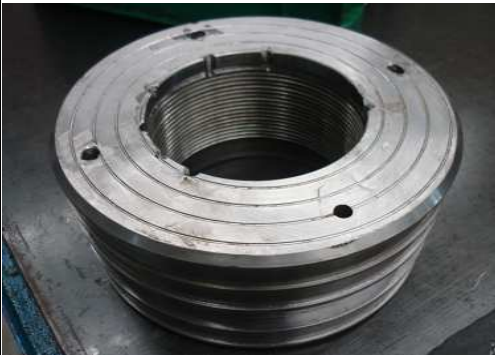
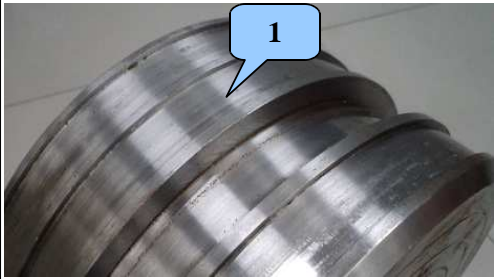
Parts Change			
PART NAME	ก่อนซ่อม	หมายเหตุ	หลังซ่อม
<p>Piston (SP-N025-04-01)</p> <p>- สภาพรวม <input type="checkbox"/> ซ่อม <input checked="" type="checkbox"/> ไม่ซ่อม <input type="checkbox"/> เชื่อม <input checked="" type="checkbox"/> ไม่เชื่อม</p> <p>อื่นๆ <u>เปลี่ยนชิ้นส่วนใหม่</u></p>

<p>1. ขนาดร่อง Guide ไม่ได้พิกัด</p> <p>- ขนาดที่ทำการตรวจวัด</p> <p>เส้นผ่านศูนย์กลางร่อง X = Ø218.82</p> <p>เส้นผ่านศูนย์กลางร่อง Y = Ø218.82</p>

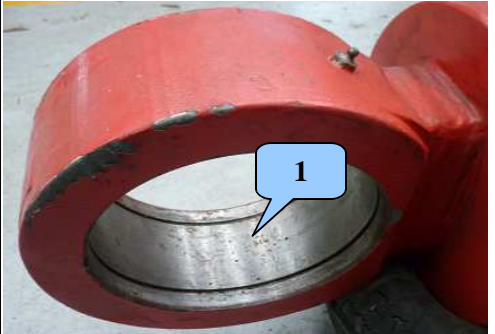
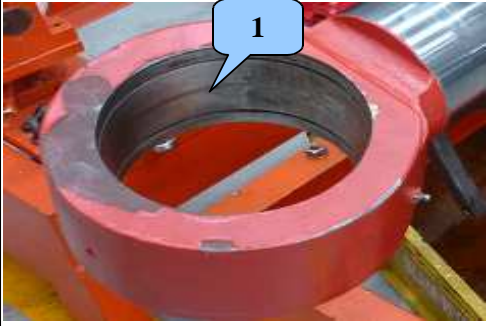
<p>GE Bearing</p> <p>- สภาพรวม <input type="checkbox"/> ซ่อม <input checked="" type="checkbox"/> ไม่ซ่อม</p> <p>อื่นๆ <u>เปลี่ยนชิ้นส่วนใหม่</u></p>

<p>1. เปลี่ยนชิ้นส่วนใหม่ตามลูกค้ากำหนด (ชิ้นส่วนเดิมไม่มีติดมา)</p>

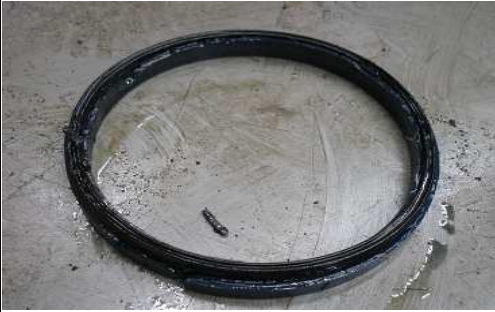
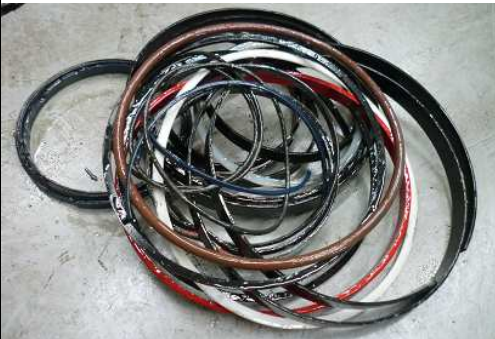
Parts Change			
PART NAME	ก่อนซ่อม	หมายเหตุ	หลังซ่อม
<p>Seal Kit (ST-225/140-N025)</p> <p>- สภาพรวม <input checked="" type="checkbox"/> เปลี่ยน <input type="checkbox"/> ไม่เปลี่ยน</p> <p>อื่นๆ <u>- เปลี่ยนชิ้นส่วนใหม่ทั้งหมด</u> <u>- Original Seal Kit Merkel</u></p>

<p>1. ชุด Seal แตกเสียหาย และสึกกร่อนจากการใช้งาน</p>
