Hydraulic Cylinder For (SR-360/180-995)

Mechanical Maintenance

Job.Q023

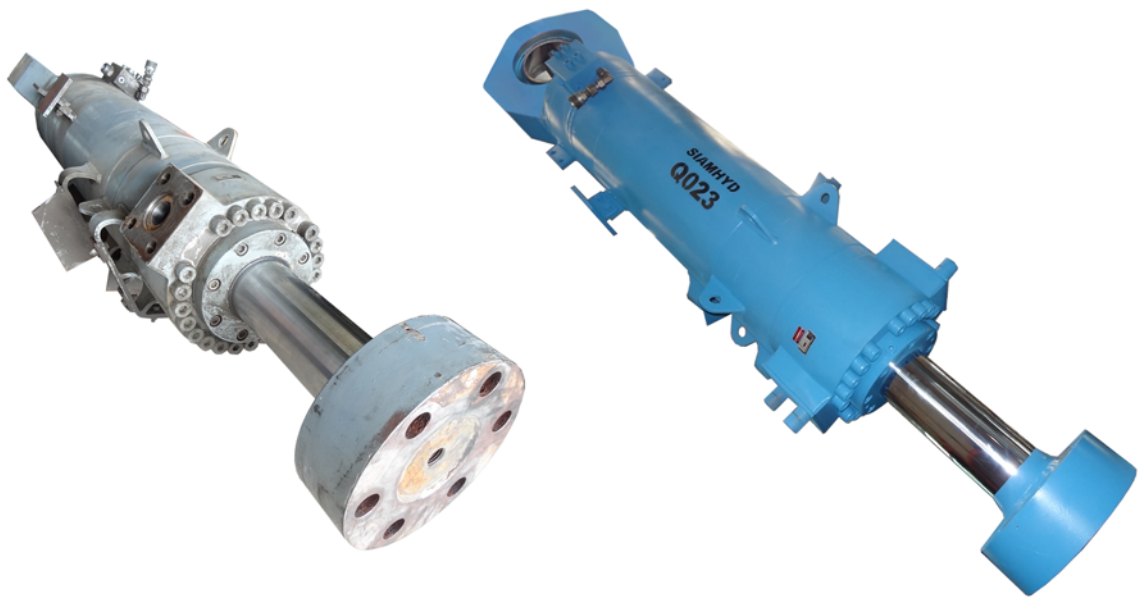
Before Repair

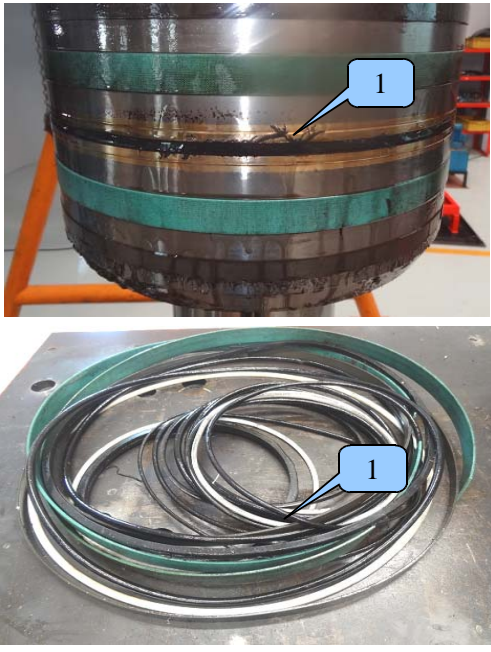
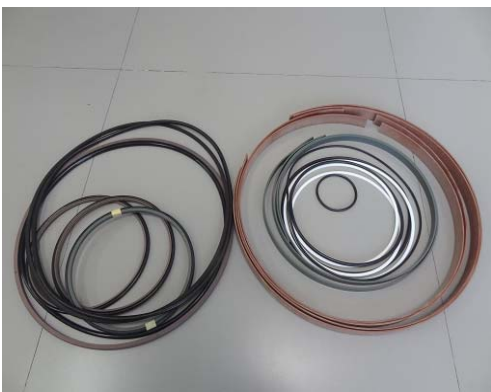
1. ชุดซีลมีความเสียหายจากการใช้งาน รวมทั้งแบนเสียรูป

CYLINDER INSPECTION			
PART NAME	ก่อนซ่อม	หมายเหตุ	หลังซ่อม
SEAL KIT (ST-360/185)			
- สภาพรวม <input checked="" type="checkbox"/> เปลี่ยน <input type="checkbox"/> ไม่เปลี่ยน อื่นๆ <u>เปลี่ยนชิ้นส่วนใหม่ทั้งหมด</u>
