Hydraulic Cylinder For

“SR-040/025-150-M079”

Mechanical Maintenance

Job.N058

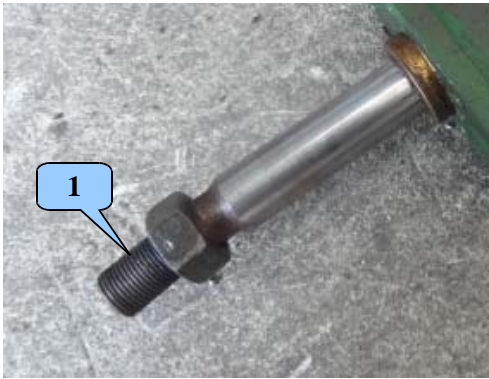
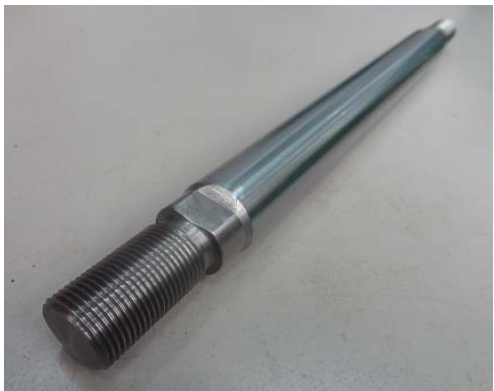
<p>1. เกลีสวยปลายแกนงอเสียรูปจากการใช้งาน</p>

<p>สภาพทั่วไป <input type="checkbox"/> ซ่อม <input checked="" type="checkbox"/> เปลี่ยน</p> <p>อื่นๆ <u>- เปลี่ยนชิ้นส่วนใหม่</u></p>			
<p align="center">Gland (SP-M079-01-02)</p>

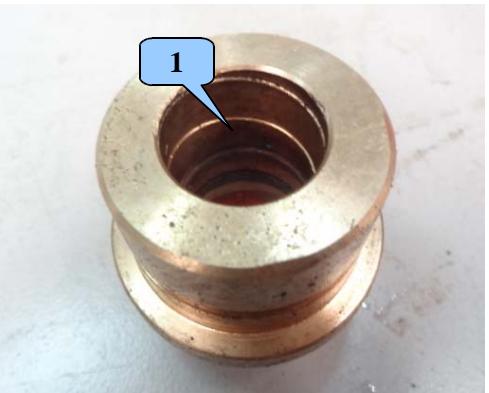
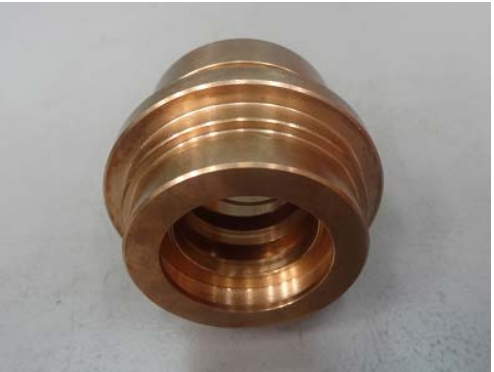
<p>1. ป่าประคองแกนมีรอยเบียดสึกหรอ/ ขนาดไม่ได้พิกัด - ขนาดที่ทำการตรวจวัด เส้นผ่าศูนย์กลาง X = Ø25.05 เส้นผ่าศูนย์กลาง Y = Ø25.03 หมายเหตุ : ขนาดพิกัดป่า Ø25 H8 Standard (Ø25.00 ถึง Ø25.03)</p>

<p>สภาพทั่วไป <input type="checkbox"/> ซ่อม <input checked="" type="checkbox"/> เปลี่ยน</p> <p>อื่นๆ <u>- เปลี่ยนชิ้นส่วนใหม่</u></p>

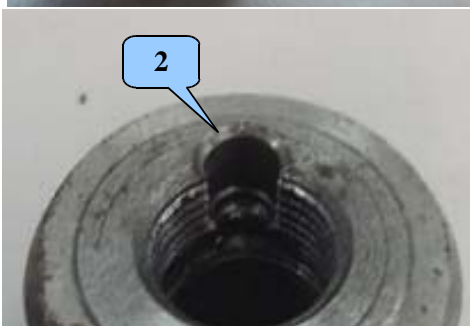
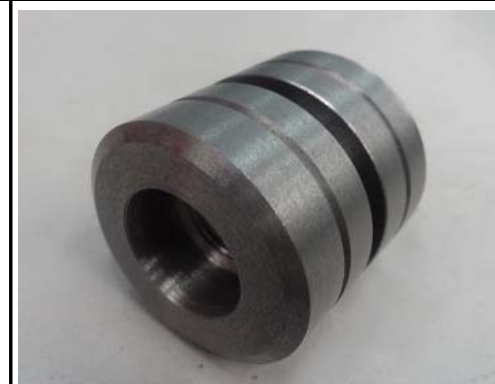
Piston (SP-M079-04-01)

1. ผิวลูกสูบมีรอยเบียดสีกหรือ
2. เกลียวลูกสูบมีรอยเย็น/ เกลียวไม่แข็งแรง

อื่นๆ - เปลี่ยนชิ้นส่วนใหม่

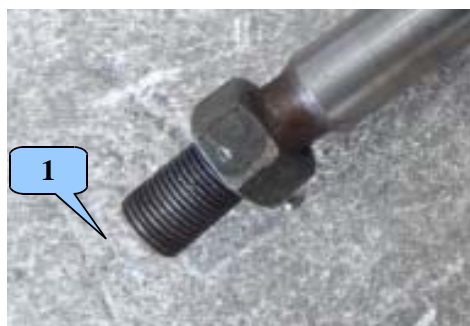
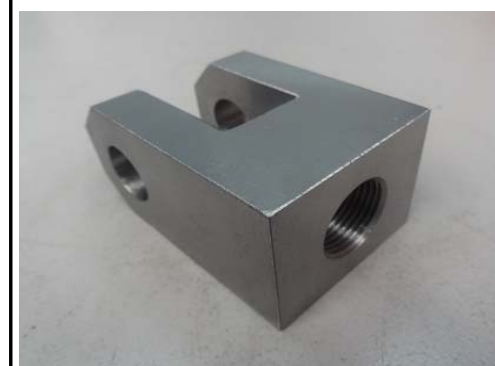
Mounting Rod (SP-M079-06-03)

1. ไม่มีชิ้นส่วนติดมากับกระบอ

อื่นๆ - สร้างชิ้นส่วนใหม่

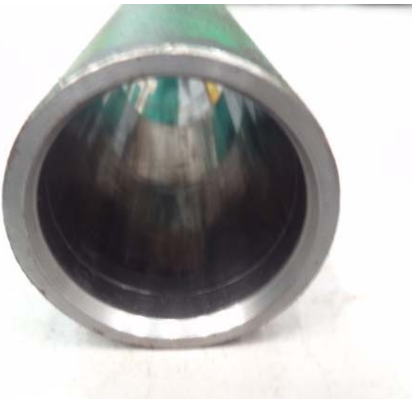
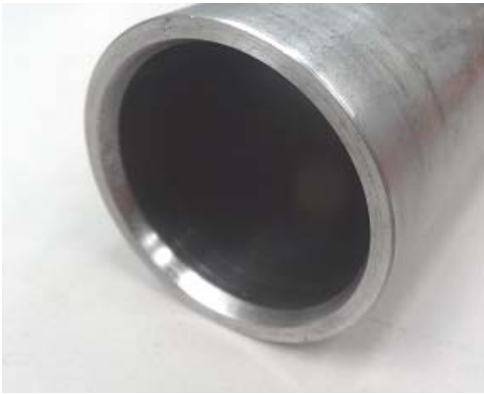
<p>ชิ้นส่วนสภาพปกติ/ ขนาดอยู่ในพิสัย</p>

Scope Of Work Repair			
PART NAME	ก่อนซ่อม	หมายเหตุ	หลังซ่อม
<p>Tube Cylinder (SP-M079-03-01)</p> <p>สภาพทั่วไป <input checked="" type="checkbox"/> ซ่อม <input type="checkbox"/> เปลี่ยน</p> <p>อื่นๆ <u>- ซ่อมปรับแต่งชิ้นส่วน</u></p>

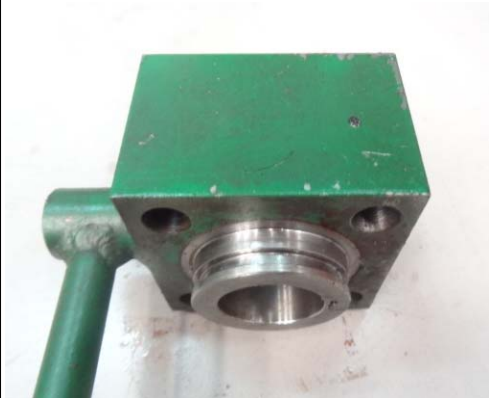
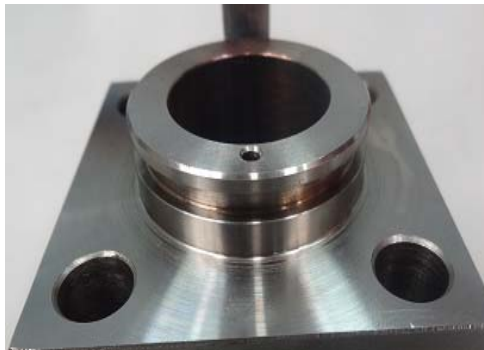
<p>ชิ้นส่วนสภาพปกติ/ ขนาดอยู่ในพิสัย</p>

<p>Head Cylinder (SP-M079-01-01)</p> <p>สภาพทั่วไป <input checked="" type="checkbox"/> ซ่อม <input type="checkbox"/> เปลี่ยน</p> <p>อื่นๆ <u>- ซ่อมปรับแต่งชิ้นส่วน</u></p>

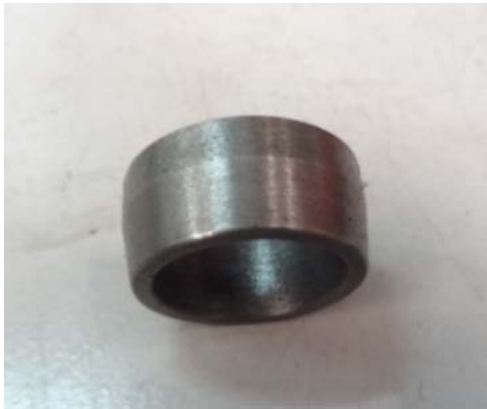
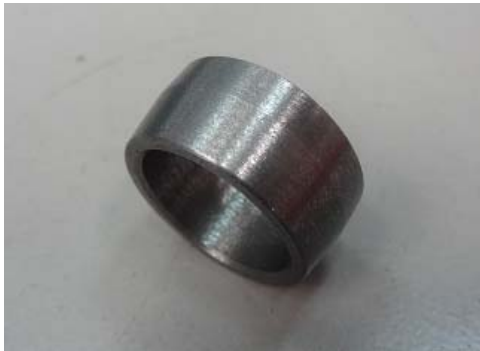
<p>ชิ้นส่วนสภาพปกติ/ ขนาดอยู่ในพิสัย</p>

Scope Of Work Repair			
PART NAME	ก่อนซ่อม	หมายเหตุ	หลังซ่อม
<p>Cushion Sleeve (SP-M079-04-02)</p> <p>สภาพทั่วไป <input checked="" type="checkbox"/> ซ่อม <input type="checkbox"/> เปลี่ยน</p> <p>อื่นๆ <u>- ซ่อมปรับแต่งชิ้นส่วน</u></p>

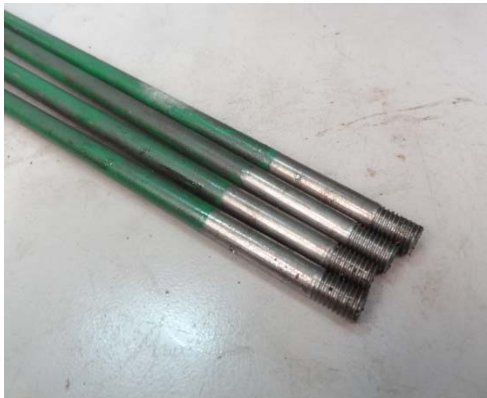
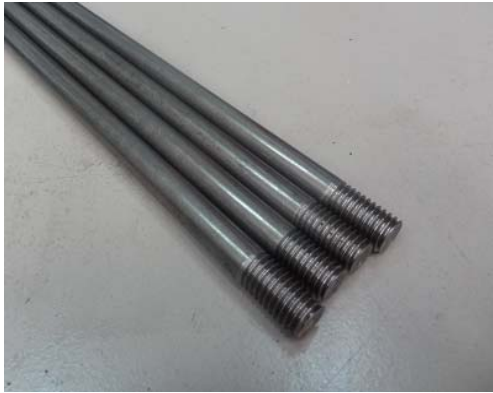
<p>ชิ้นส่วนสภาพปกติ</p>

<p>Tie Rod (SP-M079-06-01)</p> <p>สภาพทั่วไป <input checked="" type="checkbox"/> ซ่อม <input type="checkbox"/> เปลี่ยน</p> <p>อื่นๆ <u>- ซ่อมปรับแต่งชิ้นส่วน</u></p>

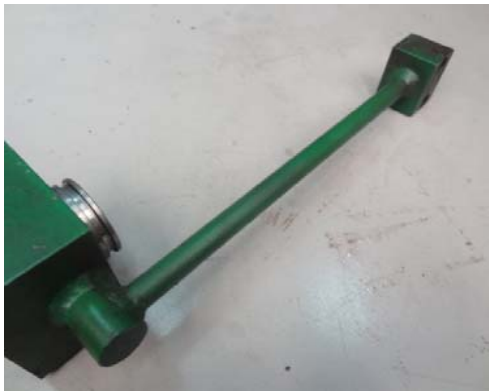
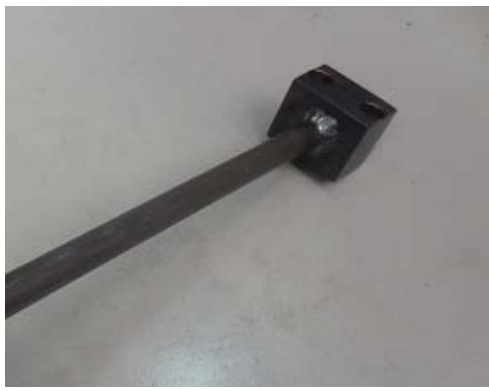
ชิ้นส่วนสภาพปกติ

Scope Of Work Repair			
PART NAME	ก่อนซ่อม	หมายเหตุ	หลังซ่อม
Pipe Set (SP-M079-06-02) สภาพทั่วไป <input checked="" type="checkbox"/> ซ่อม <input type="checkbox"/> เปลี่ยน อื่นๆ <u>- ซ่อมปรับแต่งชิ้นส่วน</u>

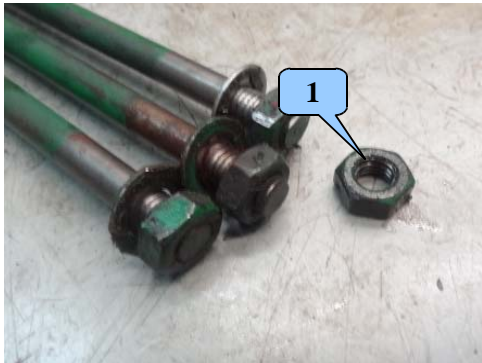
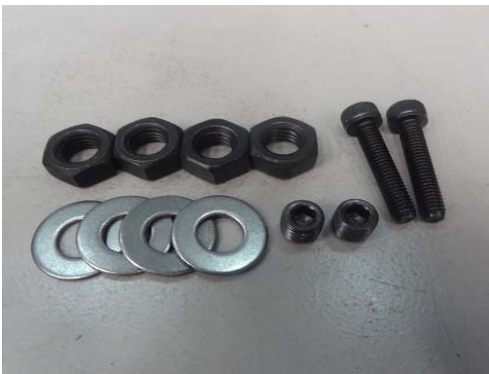
1.เกลียวสึกหรือจากการใช้งาน

Parts Change			
PART NAME	ก่อนซ่อม	หมายเหตุ	หลังซ่อม
Nut Set สภาพทั่วไป <input type="checkbox"/> ซ่อม <input checked="" type="checkbox"/> เปลี่ยน อื่นๆ <u>- เปลี่ยนชิ้นส่วนใหม่</u>

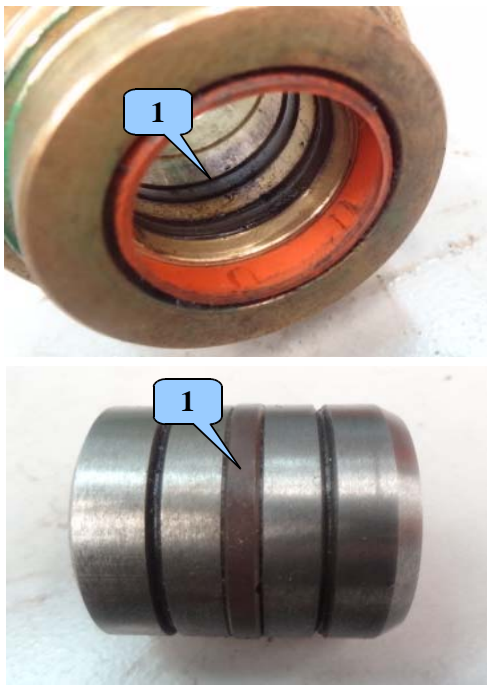
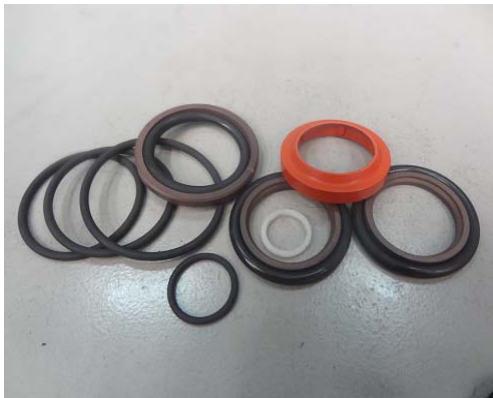
<p>1. ชุดซีลมีความเสียหายจากการ รวมทั้งแบนเสียรูป</p>

Parts Change			
PART NAME	ก่อนซ่อม	หมายเหตุ	หลังซ่อม
<p>Seal Kit (ST-040/025-M079)</p> <p>สภาพทั่วไป <input checked="" type="checkbox"/> เปลี่ยน</p> <p>อื่นๆ <u>- เปลี่ยนชิ้นส่วนใหม่</u></p>

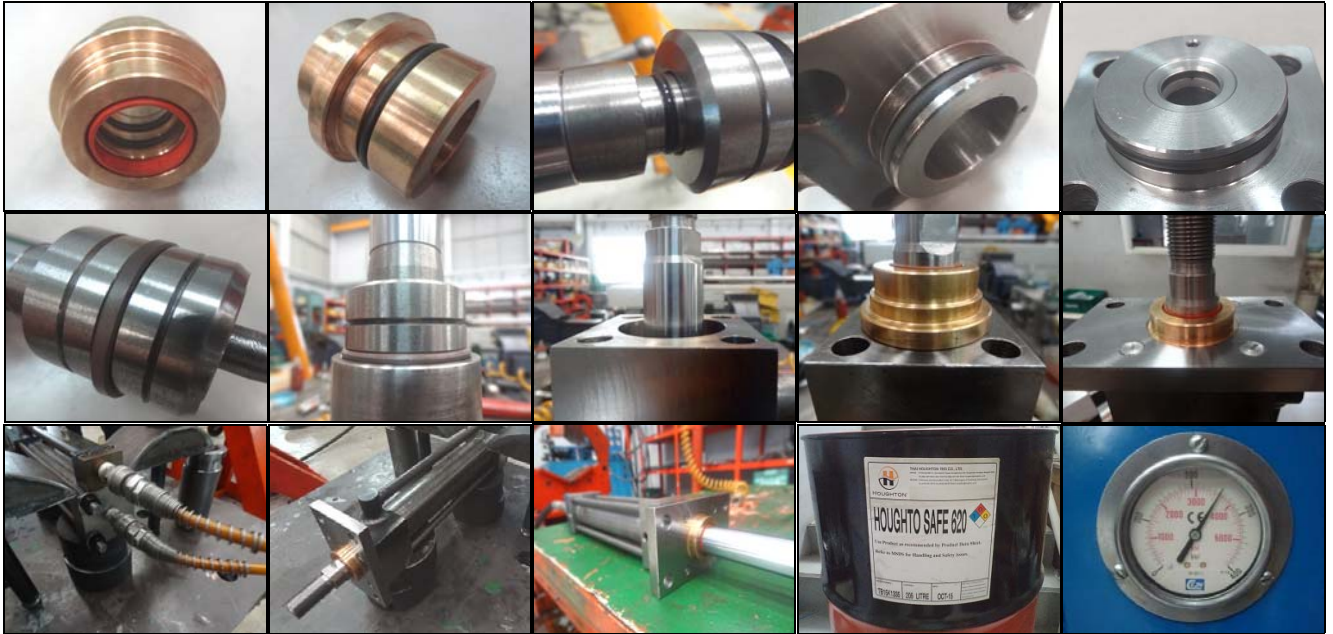
ภาพการประกอบ และ ทดสอบ Hydraulic Test Job.N058

WORKING PRESSURE: 140 Bar

MAXIMUM TEST: 250 Bar

TESTING TIME: 30 Minute
