Hydraulic Cylinder For SR-160/070-150-R012

Mechanical Maintenance

Job.R012

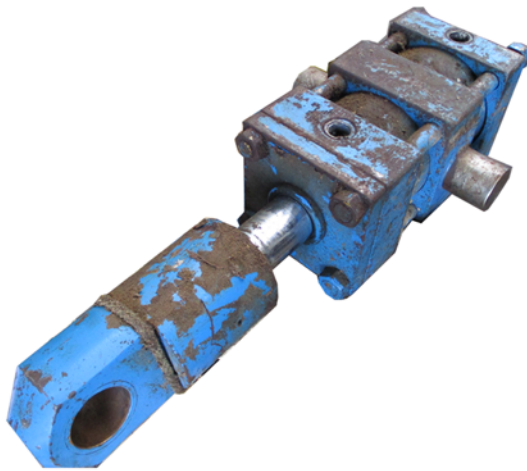
Before Repair

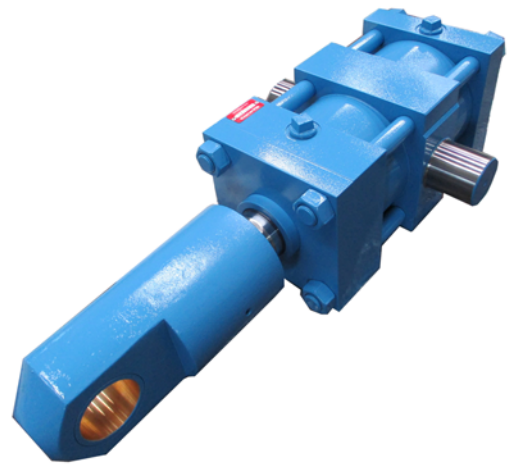
After Repair

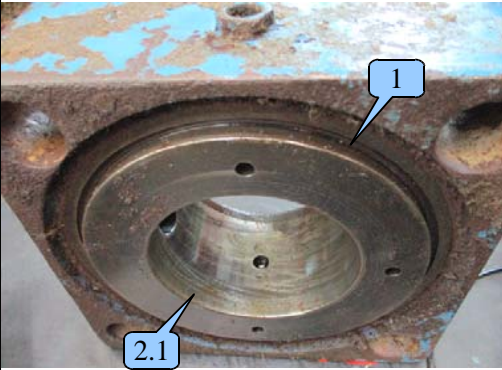
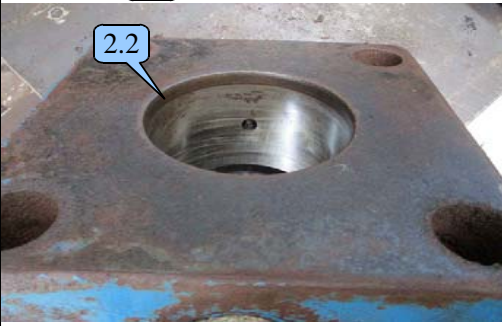
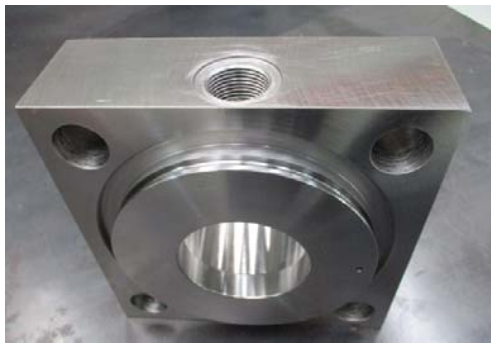
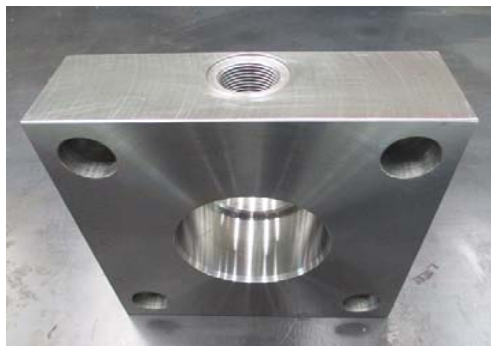
CYLINDER INSPECTION			
PART NAME	ก่อนซ่อม	หมายเหตุ	หลังซ่อม
Head Cylinder - สภาพทั่วไป <input type="checkbox"/> ซ่อม <input checked="" type="checkbox"/> ไม่ซ่อม อื่นๆ <u>เปลี่ยนชิ้นส่วนใหม่</u>

1. บ่า และร่อง O-Ring สวมท่อนขนาดไม่ได้พิกัด 2. บ่าสวม Gland และ บ่าสวม Head Cushion ขนาดไม่ได้พิกัด /ผิวมีรอยเบียดสีสึกหรอ และมีสนิม

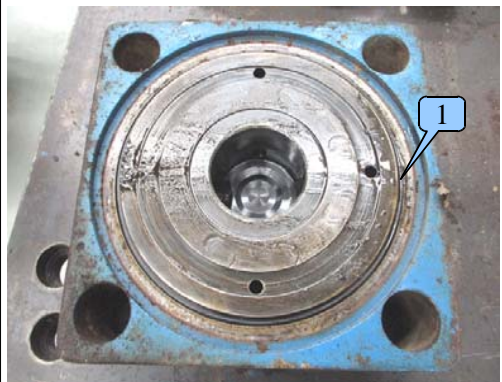
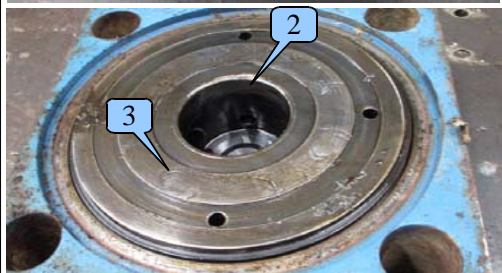
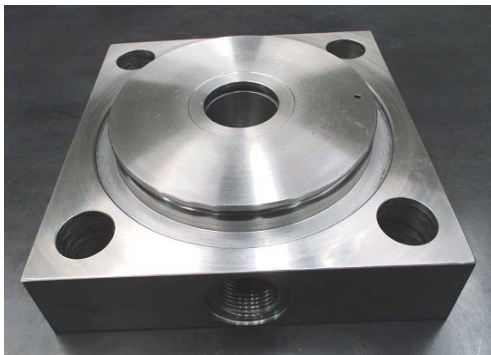
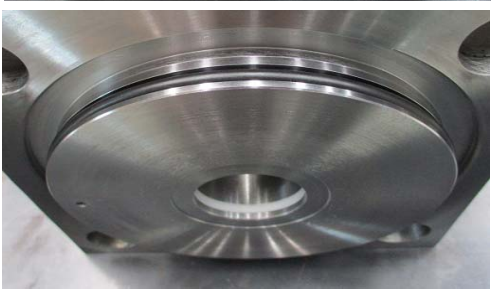
End Cylinder - สภาพทั่วไป <input type="checkbox"/> ซ่อม <input checked="" type="checkbox"/> ไม่ซ่อม อื่นๆ <u>เปลี่ยนชิ้นส่วนใหม่</u>

1. บ่า และร่อง O-Ring สวมท่อนขนาดไม่ได้พิกัด 2. บ่าสวม End Cushion ขนาดไม่ได้พิกัด/ ผิวมีรอยเบียดสีสึกหรอ 3. ชิ้นส่วนมีรอยกระแทก/มีครีบบนเนื่องจากระบบ Cushion ไม่เบรค

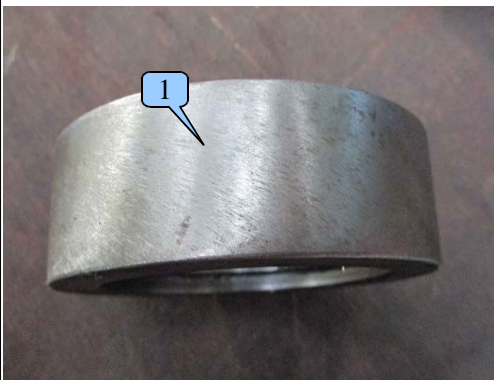
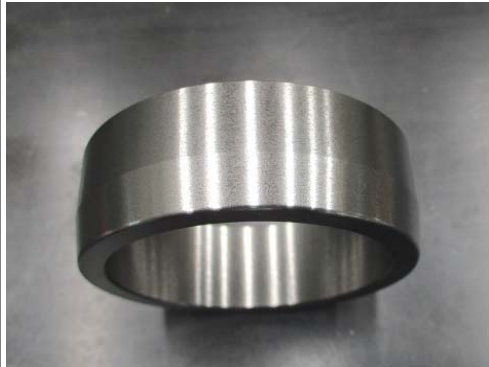
CYLINDER INSPECTION			
PART NAME	ก่อนซ่อม	หมายเหตุ	หลังซ่อม
<p>Cushion Sleeve</p> <p>- สภาพทั่วไป <input type="checkbox"/> ซ่อม <input checked="" type="checkbox"/> ไม่ซ่อม</p> <p>อื่นๆ <u>เปลี่ยนชิ้นส่วนใหม่</u></p>

<p>1</p>	<p>1. บ่าสวม Head Cushion ขนาดไม่ได้พิกัด</p>

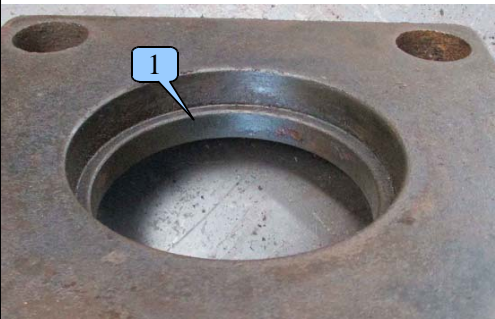
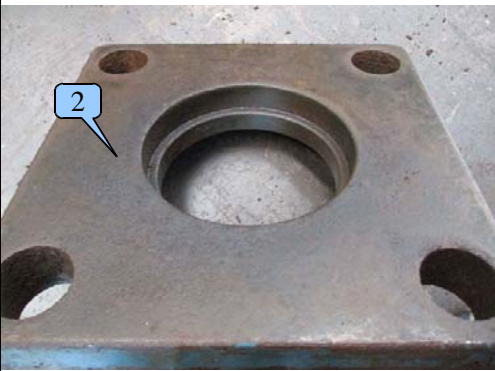
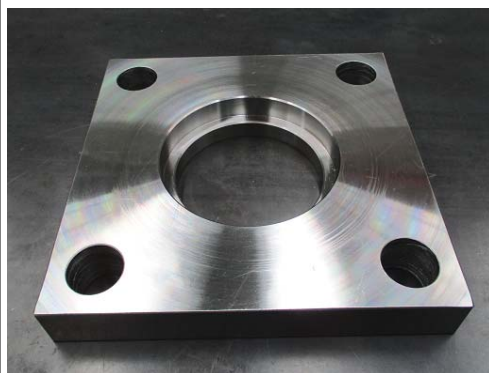
<p>Front Cover</p> <p>- สภาพทั่วไป <input type="checkbox"/> ซ่อม <input checked="" type="checkbox"/> ไม่ซ่อม</p> <p>อื่นๆ <u>เปลี่ยนชิ้นส่วนใหม่</u></p>

<p>2</p>	<p>1. บ่าสวม Gland ขนาดไม่ได้พิกัด</p> <p>2. ชั้นส่วนผิวเป็นสนิมกัดกร่อนเสียหาย</p>

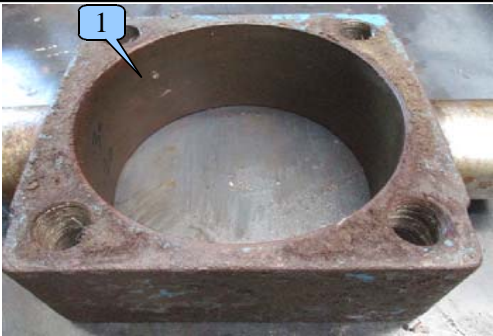
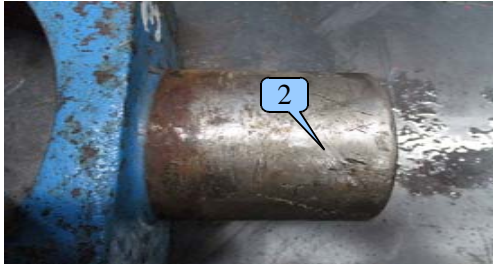
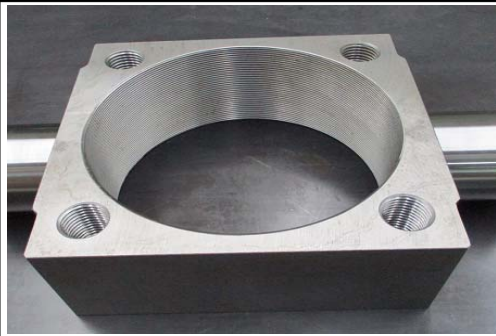
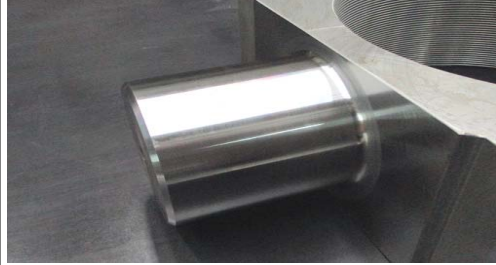
CYLINDER INSPECTION			
PART NAME	ก่อนซ่อม	หมายเหตุ	หลังซ่อม
<p>Trunnion</p> <p>- สภาพทั่วไป <input type="checkbox"/> ซ่อม <input checked="" type="checkbox"/> ไม่ซ่อม</p> <p>อื่นๆ <u>เปลี่ยนชิ้นส่วนใหม่</u></p>

<p>1. บ่าสวมท่อ ขนาดไม่ได้พิกัด รวมทั้งผิวเป็นสนิมกัดกร่อน</p> <p>2. เฟลา Trunnion ขนาดไม่ได้พิกัด รวมทั้งผิวมีครีบกาว</p>

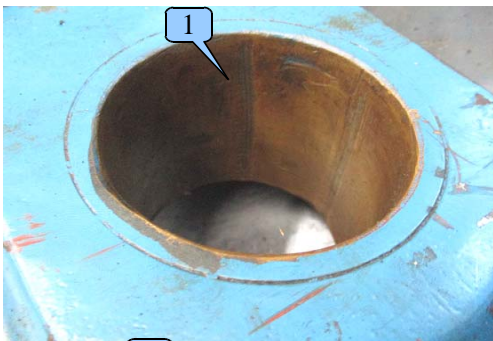
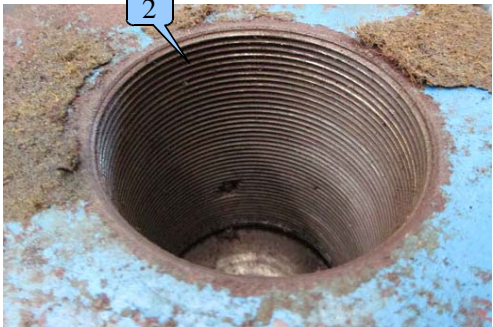
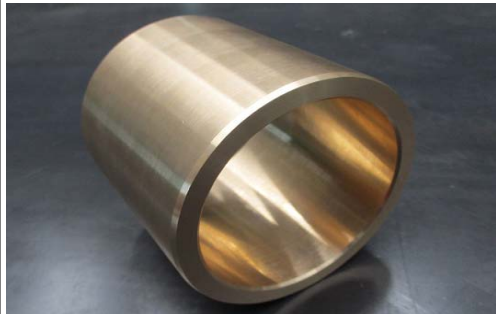
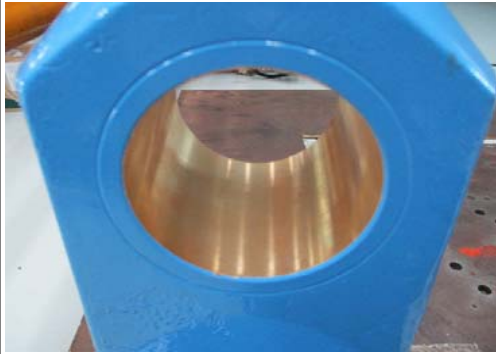
<p>1. รูสลักมีรอยเบียดสึกหรอ /ขนาดไม่ได้พิกัด</p> <p>2. เกลียวสึกหรอจากการใช้งาน /ขนาดไม่ได้พิกัด รวมทั้งผิวเป็นสนิม</p>

<p>Mounting Rod</p> <p>- สภาพทั่วไป <input checked="" type="checkbox"/> ซ่อม <input type="checkbox"/> ไม่ซ่อม</p> <p>อื่นๆ <u>- ซ่อมปรับแต่งชิ้นส่วน</u> <u>- เปลี่ยนชิ้นส่วน Bush ใหม่</u></p>

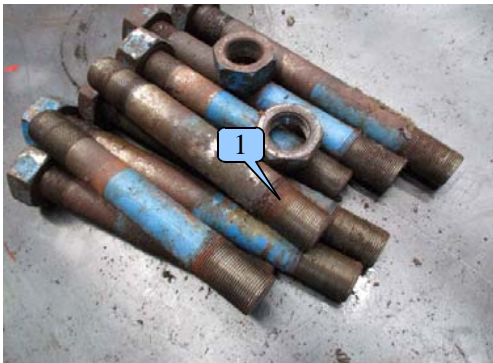
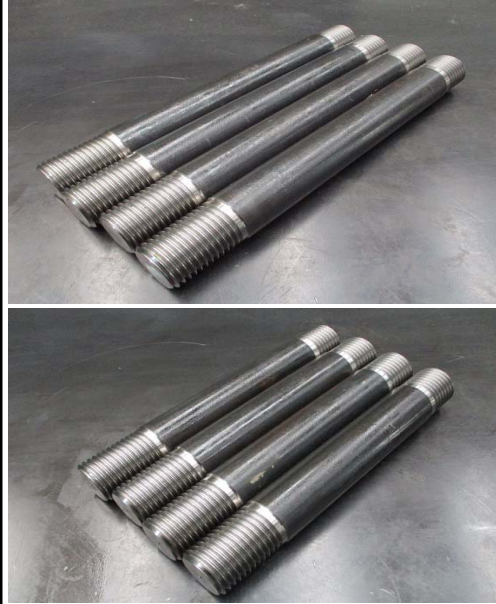
CYLINDER INSPECTION			
PART NAME	ก่อนซ่อม	หมายเหตุ	หลังซ่อม
<p>Tie Rod & Nut</p> <p>- สภาพทั่วไป <input type="checkbox"/> ซ่อม <input checked="" type="checkbox"/> ไม่ซ่อม</p> <p>อื่นๆ <u>เปลี่ยนชิ้นส่วนใหม่</u></p>

<p>1. เกิดยวดยิ่งหรือจากการใช้งาน / มีครีบก้น รวมทั้งเป็นสนิม</p>

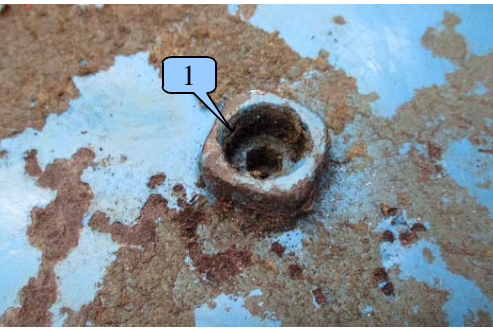
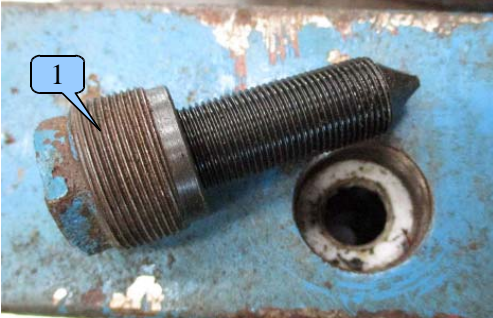
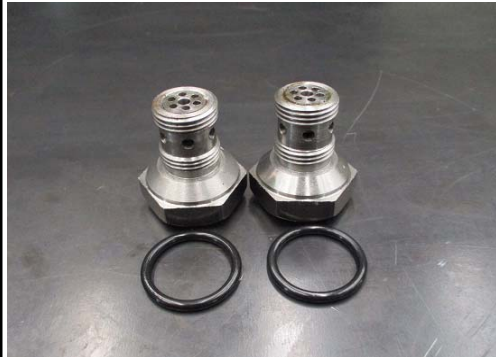
<p>Cushion Valve Set</p> <p>- สภาพทั่วไป <input type="checkbox"/> ซ่อม <input checked="" type="checkbox"/> ไม่ซ่อม</p> <p>อื่นๆ <u>เปลี่ยนชิ้นส่วนใหม่</u></p>

<p>1. ชิ้นส่วนมีการสึกหรือจากการใช้งาน</p>

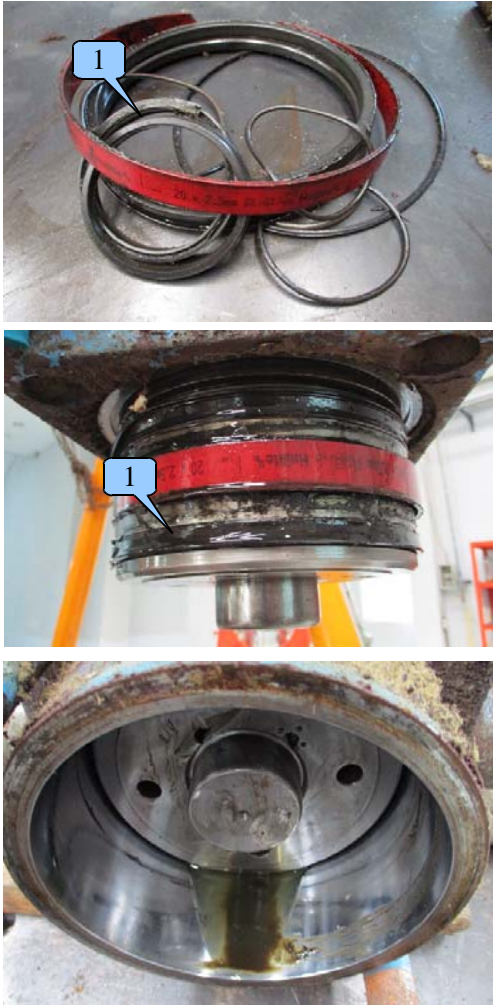
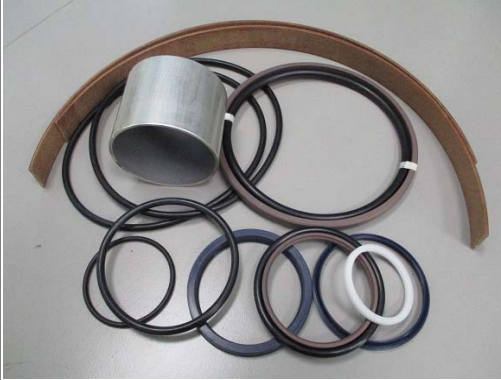
CYLINDER INSPECTION			
PART NAME	ก่อนซ่อม	หมายเหตุ	หลังซ่อม
SEAL KIT			
<p>- สภาพทั่วไป <input type="checkbox"/> เปลี่ยน</p> <p>อื่นๆ <u>เปลี่ยนชิ้นส่วนใหม่ทั้งหมด</u></p>

<p>1. ชุดซีลมีความเสียหายจากการใช้งานรวมทั้งแบนเสียรูป</p> <p>หมายเหตุ: น้ำมันสกปรกเป็นเหตุให้ชิ้นส่วนภายใน รวมทั้งชุดซีลมีความเสียหายมากกว่าปกติ</p>

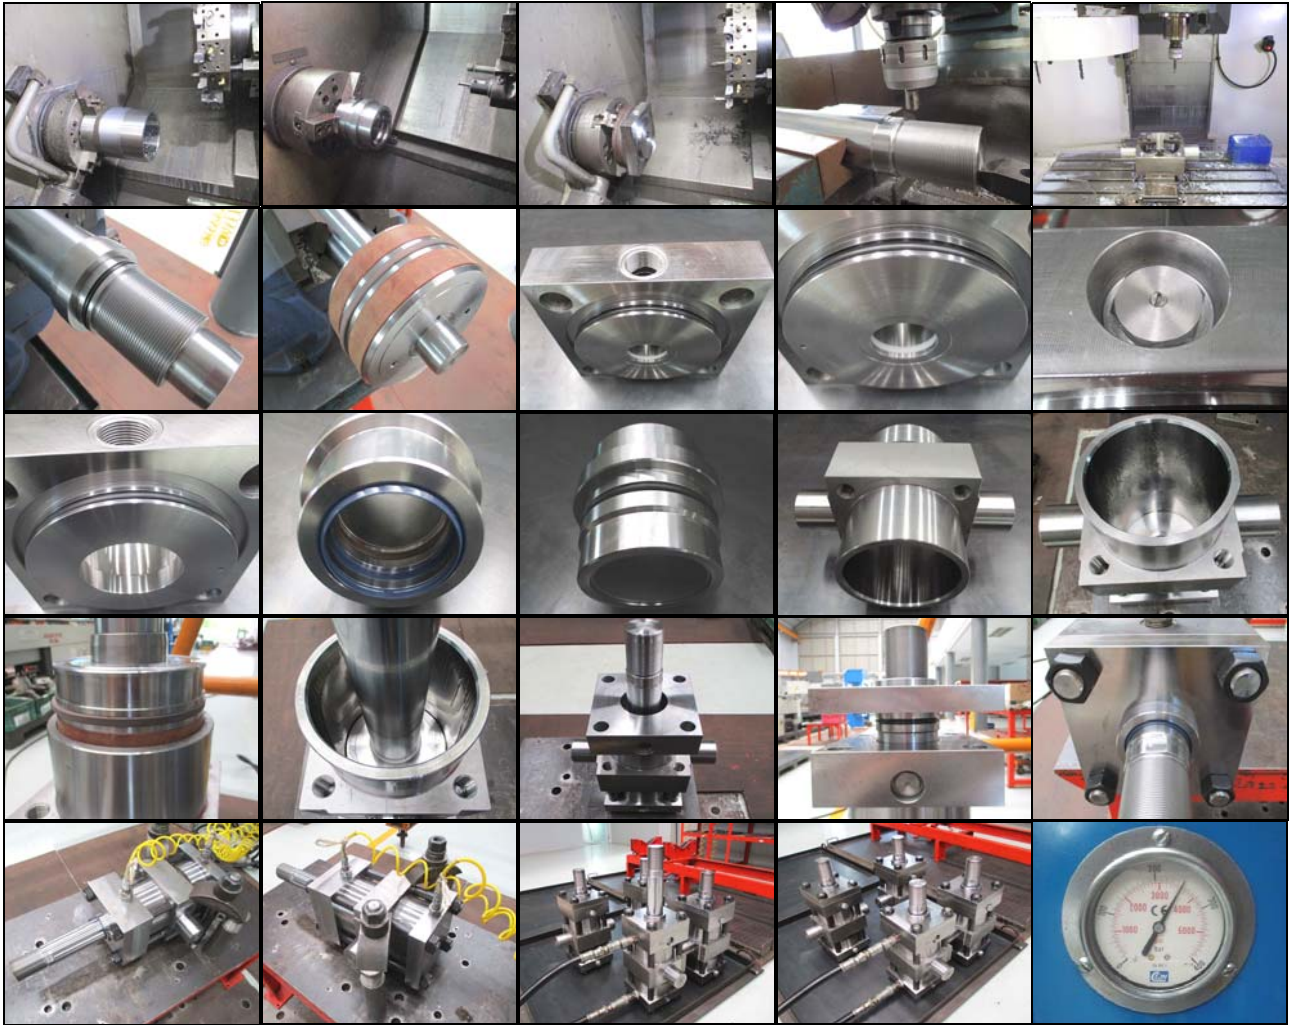
ภาพการซ่อม, ประกอบ และทดสอบ Hydraulic Test (Job.R012)
