Hydraulic Cylinder For **SR-177.8/090-150-P026**

Mechanical Maintenance

Job.T010

CYLINDER INSPECTION

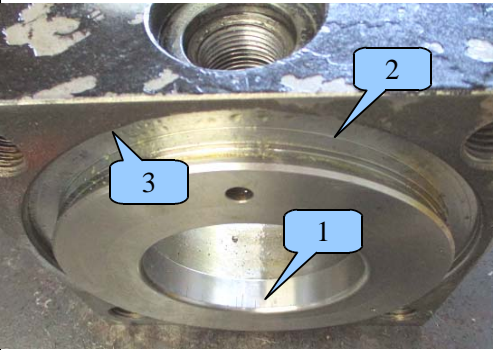
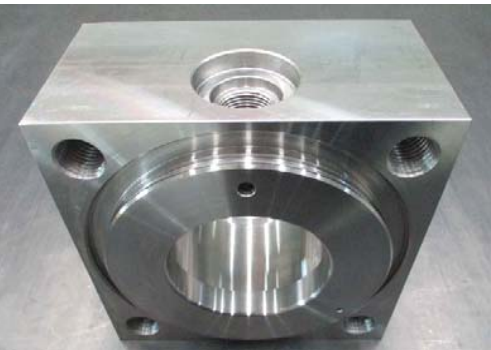
CYLINDER INSPECTION							
PART NAME		ก่อนซ่อม		หมายเหตุ		หลังซ่อม	
HEAD CYLINDER							
- สภาพรวม	<input type="checkbox"/> ซ่อม	<input checked="" type="checkbox"/> ไม่ซ่อม	<input type="checkbox"/> เชื่อม	<input checked="" type="checkbox"/> ไม่เชื่อม	1. บ่าสวม Head Cushion มีรอยเปื้อนสึกหรอ/ ขนาดไม่ได้พิกัด 2. บ่าในสวมท่อมีรอยเปื้อนสึกหรอ/ ขนาดไม่ได้พิกัด 3. บ่านอกสวมท่อมีรอยเปื้อนสึกหรอ/ ขนาดไม่ได้พิกัด 4. บ่าสวม Gland มีรอยเปื้อนสึกหรอ/ ขนาดไม่ได้พิกัด

- บ่าสวม	<input type="checkbox"/> ซ่อม	<input checked="" type="checkbox"/> ไม่ซ่อม	<input type="checkbox"/> เชื่อม	<input checked="" type="checkbox"/> ไม่เชื่อม

- ร่อง O-Ring	<input type="checkbox"/> ซ่อม	<input checked="" type="checkbox"/> ไม่ซ่อม	<input type="checkbox"/> เชื่อม	<input checked="" type="checkbox"/> ไม่เชื่อม			
อื่นๆ	<u>เปลี่ยนชิ้นส่วนใหม่</u>						
END CYLINDER

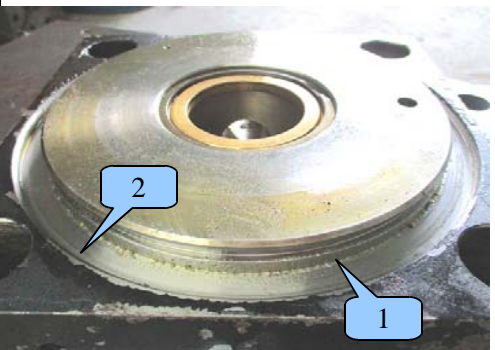
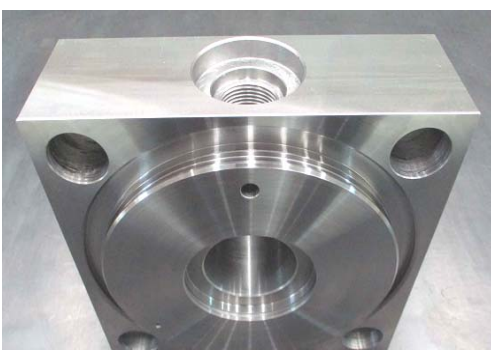
- สภาพรวม	<input type="checkbox"/> ซ่อม	<input checked="" type="checkbox"/> ไม่ซ่อม	<input type="checkbox"/> เชื่อม	<input checked="" type="checkbox"/> ไม่เชื่อม	1. บ่าในสวมท่อมีรอยเปื้อนสึกหรอ/ ขนาดไม่ได้พิกัด 2. บ่านอกสวมท่อมีรอยเปื้อนสึกหรอ/ ขนาดไม่ได้พิกัด

- บ่าสวม	<input type="checkbox"/> ซ่อม	<input checked="" type="checkbox"/> ไม่ซ่อม	<input type="checkbox"/> เชื่อม	<input checked="" type="checkbox"/> ไม่เชื่อม

- ร่อง O-Ring	<input type="checkbox"/> ซ่อม	<input checked="" type="checkbox"/> ไม่ซ่อม	<input type="checkbox"/> เชื่อม	<input checked="" type="checkbox"/> ไม่เชื่อม			
อื่นๆ	<u>เปลี่ยนชิ้นส่วนใหม่</u>

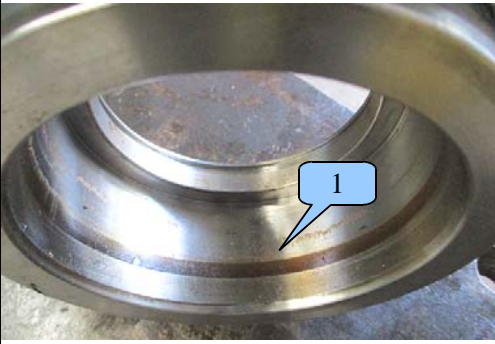
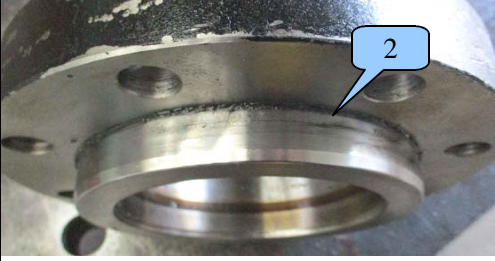
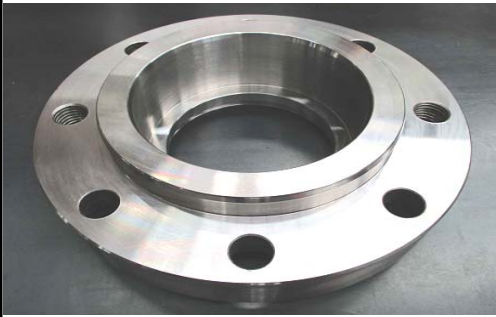
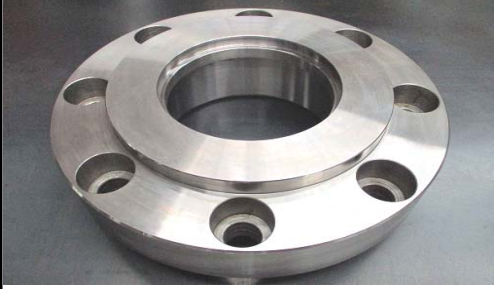
<p>1. ร่องซีลมีรอยเบียดสึกหรือ/ ผิวไม่ดี /ขนาดไม่ได้พิกัด</p> <p>2. บ่าสวม Head สึกหรือ/ ขนาดไม่ได้พิกัด</p>

CYLINDER INSPECTION			
PART NAME	ก่อนซ่อม	หมายเหตุ	หลังซ่อม
<p>BEARING CAP</p> <p>- สภาพรวม <input type="checkbox"/> ซ่อม <input checked="" type="checkbox"/> ไม่ซ่อม <input type="checkbox"/> เชื่อม <input checked="" type="checkbox"/> ไม่เชื่อม</p> <p>- บ่าสวม <input type="checkbox"/> ซ่อม <input checked="" type="checkbox"/> ไม่ซ่อม <input type="checkbox"/> เชื่อม <input checked="" type="checkbox"/> ไม่เชื่อม</p> <p>- ร่อง Seal <input type="checkbox"/> ซ่อม <input checked="" type="checkbox"/> ไม่ซ่อม <input type="checkbox"/> เชื่อม <input checked="" type="checkbox"/> ไม่เชื่อม</p> <p>- ร่อง Wiper <input type="checkbox"/> ซ่อม <input checked="" type="checkbox"/> ไม่ซ่อม <input type="checkbox"/> เชื่อม <input checked="" type="checkbox"/> ไม่เชื่อม</p> <p>อื่นๆ เปลี่ยนชิ้นส่วนใหม่</p>

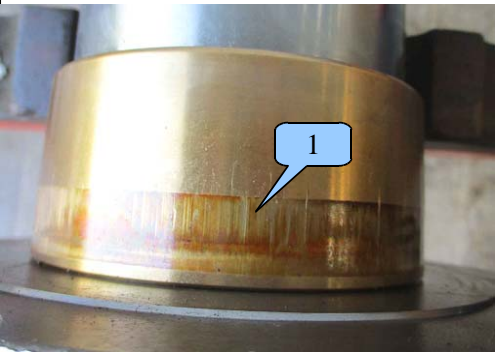
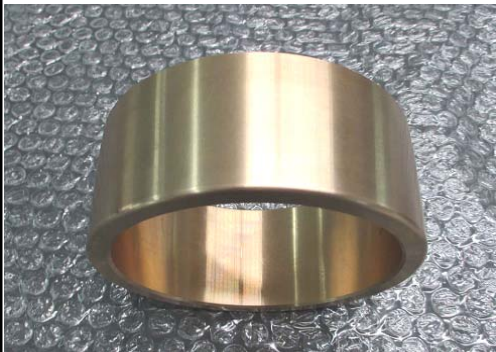
<p>1. บ่าสวม Head Cushion มีรอยเบียดสึกหรือ/ ขนาดไม่ได้พิกัด</p>

<p>CUSHION SLEEVE</p> <p>- สภาพรวม <input type="checkbox"/> ซ่อม <input checked="" type="checkbox"/> ไม่ซ่อม</p> <p>อื่นๆ เปลี่ยนชิ้นส่วนใหม่</p>

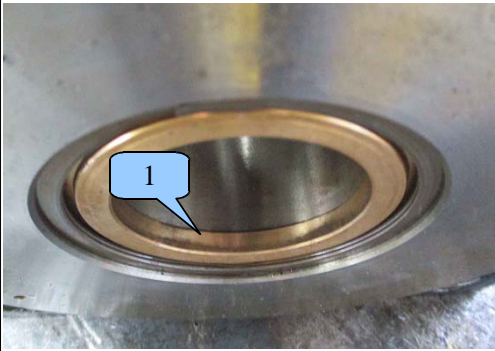
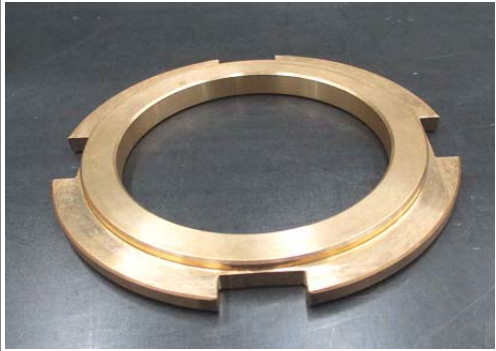
<p>1. บ่าสวม End Cushion มีรอยเบียดสึกหกรร/ ขนาดไม่ได้พิกัด</p>

CYLINDER INSPECTION			
PART NAME	ก่อนซ่อม	หมายเหตุ	หลังซ่อม
<p>CUSHION KID CAP</p> <p>- สภาพรวม <input type="checkbox"/> ซ่อม <input checked="" type="checkbox"/> ไม่ซ่อม</p> <p>อื่นๆ <u>เปลี่ยนชิ้นส่วนใหม่</u></p>

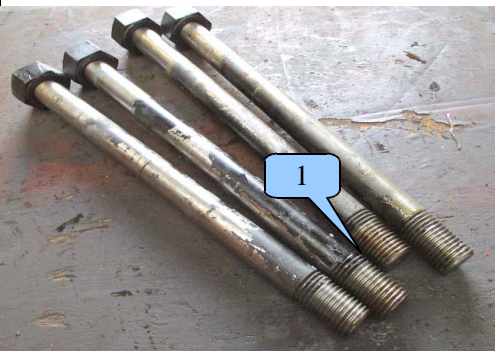
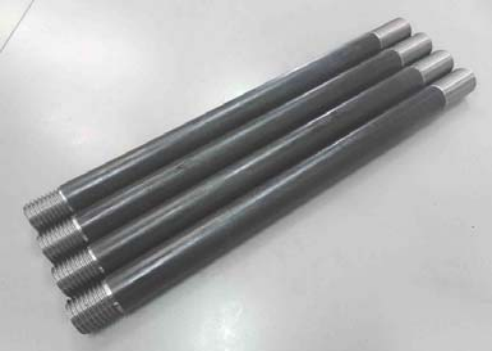
<p>1. เกลียวสึกหกรร เกลียวมีครีปรวมทั้งยึดเสียรูปจากการใช้งาน</p>

<p>TIE ROD</p> <p>- สภาพรวม <input type="checkbox"/> ซ่อม <input checked="" type="checkbox"/> ไม่ซ่อม</p> <p>- เกลียว <input type="checkbox"/> ซ่อม <input checked="" type="checkbox"/> ไม่ซ่อม</p> <p>อื่นๆ <u>เปลี่ยนชิ้นส่วนใหม่</u></p>

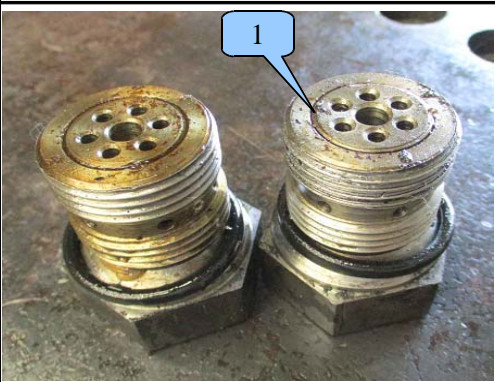
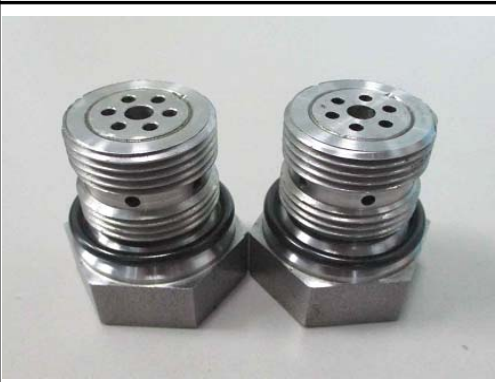
<p>1. ชิ้นส่วนมีการสึกหกรรจากการใช้งานรวมทั้งชุดซีลภายในแบนเสียรูป</p>

<p>CUSHION VALVE</p> <p>- สภาพรวม <input type="checkbox"/> ซ่อม <input checked="" type="checkbox"/> ไม่ซ่อม</p> <p>อื่นๆ <u>เปลี่ยนชิ้นส่วนใหม่</u></p>

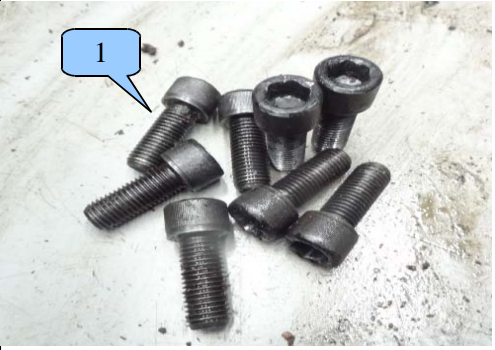
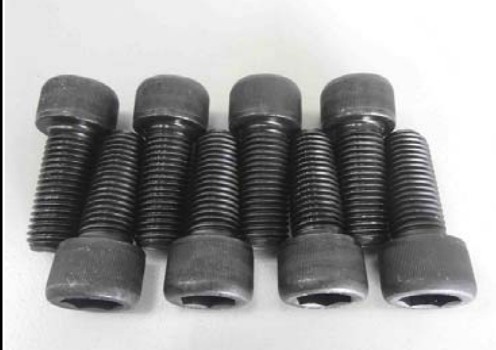
<p>1. เกลียวสึกหรอ เกลียวมีคريب รวมทั้งยึดเสียรูปจากการใช้งาน</p>

CYLINDER INSPECTION			
PART NAME	ก่อนซ่อม	หมายเหตุ	หลังซ่อม
<p>SCREW M16</p> <p>- สภาพรวม <input checked="" type="checkbox"/> เปลี่ยน <input type="checkbox"/> ไม่เปลี่ยน</p> <p>อื่นๆ <u>เปลี่ยนชิ้นส่วนใหม่ทั้งหมด</u></p>

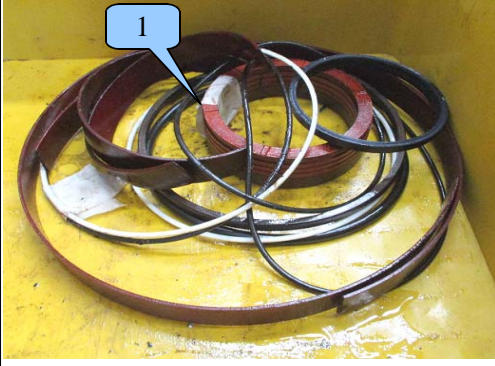
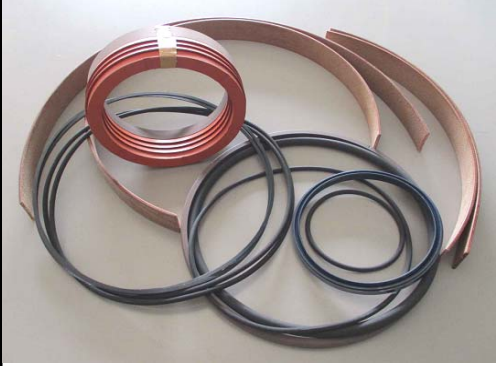
<p>1. ชุดซีลมีความเสียหายจากการ ใช้งานรวมทั้งแบนเสียรูป</p>

<p>SEAL KIT</p> <p>- สภาพรวม <input checked="" type="checkbox"/> เปลี่ยน <input type="checkbox"/> ไม่เปลี่ยน</p> <p>อื่นๆ <u>เปลี่ยนชุดซีลใหม่ทั้งชุด</u></p>
