Hydraulic Cylinder For **SR-180/125-130**

Mechanical Maintenance

Job.P059

INSPECTION CHECK SHEET

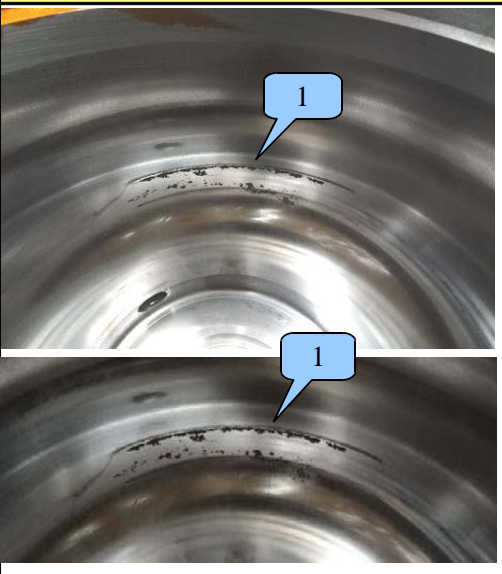
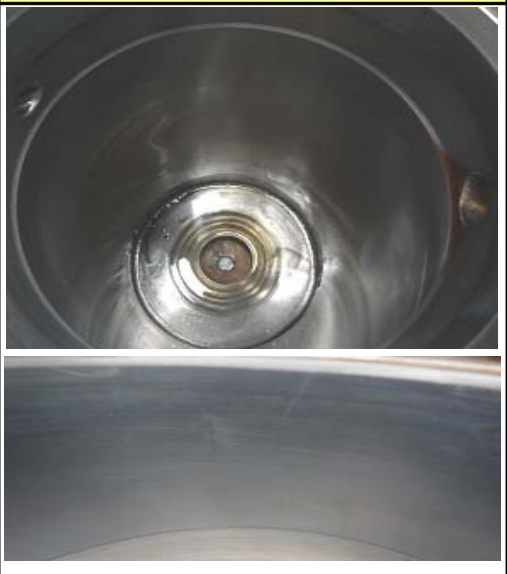
<p>1. ผิวในท่อนมีรอยเบียดสึกหรือ รอยขีดข่วนรวมทั้งผิวเป็นสนิม</p>

PART NAME	ก่อนซ่อม	หมายเหตุ	หลังซ่อม
<p align="center">Cylinder Housing</p> <p>- ผิวภายใน <input checked="" type="checkbox"/> ซ่อม <input type="checkbox"/> ไม่ซ่อม <input checked="" type="checkbox"/> เจียรขัด</p> <p>อื่นๆ <u>- ซ่อมผิวโดยวิธีการ Grinding & Polishing Surface</u></p>

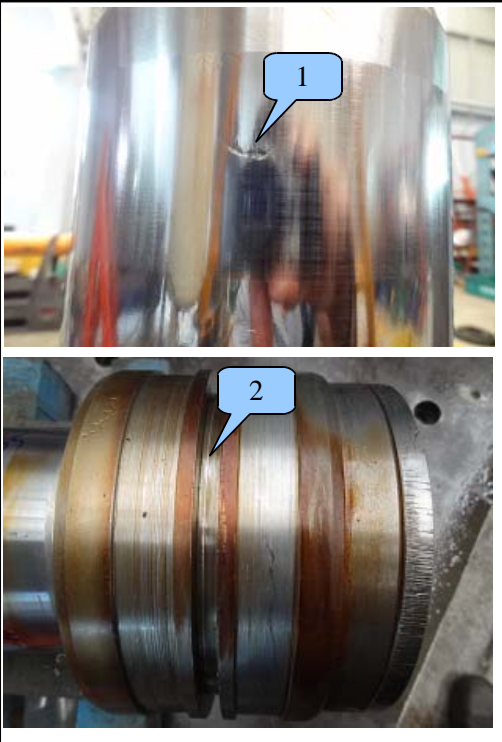
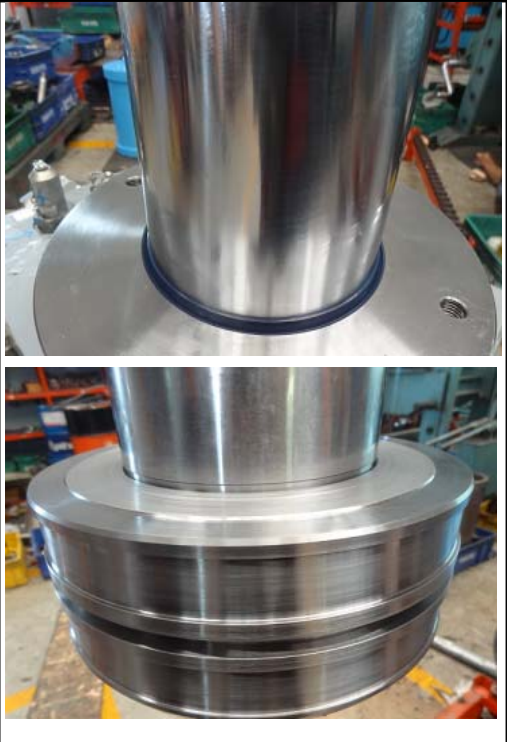
<p>1. แกนมีรอยเสียดสี / มีรอยบุบลึก / แกนมีขนาดไม่ได้พิทัด</p> <p>2. ร่อง Piston Seal ขนาดไม่ได้พิทัด</p>

<p align="center">Piston Rod</p> <p>- ผิวแกน <input type="checkbox"/> ขูด <input checked="" type="checkbox"/> ไม่ขูด <input type="checkbox"/> เชื่อม <input checked="" type="checkbox"/> ไม่เชื่อม</p> <p>- เกลียวปลายแกน <input type="checkbox"/> ซ่อม <input checked="" type="checkbox"/> ไม่ซ่อม <input type="checkbox"/> เชื่อม <input checked="" type="checkbox"/> ไม่เชื่อม</p> <p>- ร่องซีลลูกสูบ <input type="checkbox"/> ซ่อม <input checked="" type="checkbox"/> ไม่ซ่อม <input type="checkbox"/> เชื่อม <input checked="" type="checkbox"/> ไม่เชื่อม</p> <p>- ร่อง Guide ลูกสูบ <input type="checkbox"/> ซ่อม <input checked="" type="checkbox"/> ไม่ซ่อม <input type="checkbox"/> เชื่อม <input checked="" type="checkbox"/> ไม่เชื่อม</p> <p>อื่นๆ <u>- เปลี่ยนชิ้นส่วนใหม่</u></p>

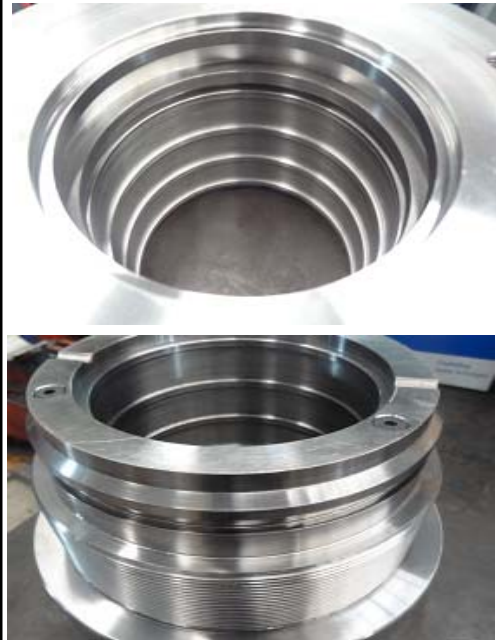
CYLINDER INSPECTION								
PART NAME		ก่อนซ่อม		หมายเหตุ		หลังซ่อม		
Cover								
- สภาพผิว	<input type="checkbox"/> ซ่อม	<input checked="" type="checkbox"/> ไม่ซ่อม	<input type="checkbox"/> เชื่อม	<input checked="" type="checkbox"/> ไม่เชื่อม	1. บ่า Guide ไม่ได้ขนาดพิกัด 2. ร่อง O-Ring สวมทื่อไม่ได้ขนาดพิกัด

- เกล็ดขาว	<input type="checkbox"/> ซ่อม	<input checked="" type="checkbox"/> ไม่ซ่อม	<input type="checkbox"/> เชื่อม	<input checked="" type="checkbox"/> ไม่เชื่อม				
อื่นๆ	- เปลี่ยนชิ้นส่วนใหม่							
Clevis Eye For Rod

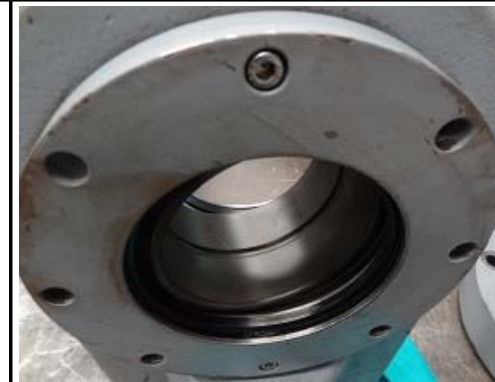
Clevis Eye

1. ลูกปืนมีรอยเบียดสึกหรือจากการใช้งาน

- ซ่อมปรับแต่งชิ้นส่วน

- เปลี่ยนชุดลูกปืนใหม่

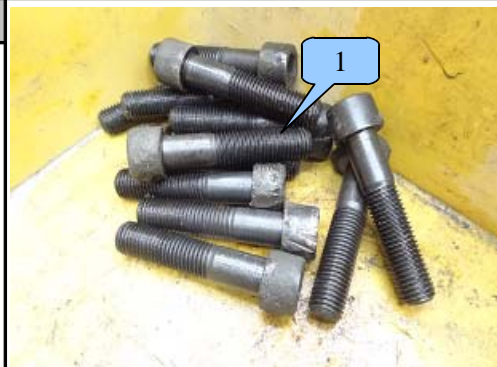
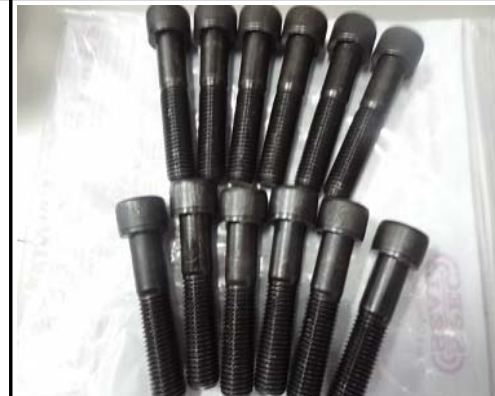
Screw Set (M16*75)

1. เปลี่ยนสกรูหรือเสียรูป รวมทั้งเป็นสนิม

เปลี่ยนชิ้นส่วนใหม่ 12 Pcs.

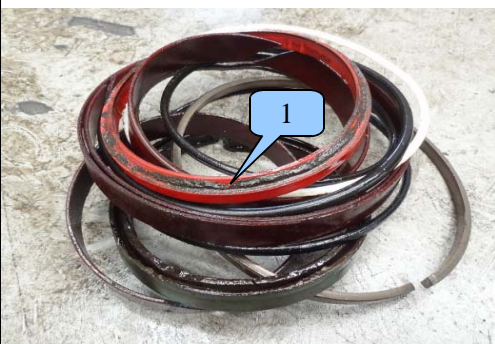
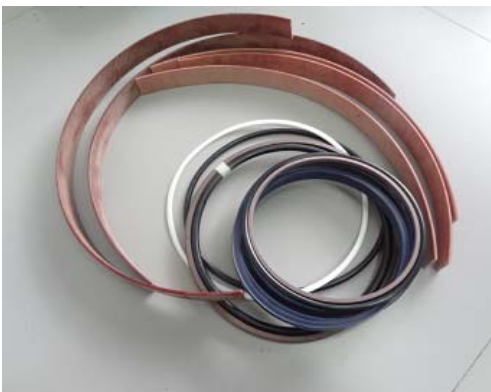
<p>1. ชุดซีลมีความเสียหายจากการใช้งาน รวมทั้งแบนเดี่ยรูป</p>

CYLINDER INSPECTION			
PART NAME	ก่อนซ่อม	หมายเหตุ	หลังซ่อม
<p>SEAL KIT</p> <p>- สภาพรวม <input checked="" type="checkbox"/> เปลี่ยน <input type="checkbox"/> ไม่เปลี่ยน</p> <p>อื่นๆ <u>เปลี่ยนชิ้นส่วนใหม่ทั้งหมด</u></p>
