Hydraulic Cylinder For “SR-200/090-990” Mechanical Maintenance

Job.N057

Scope Of Work Repair

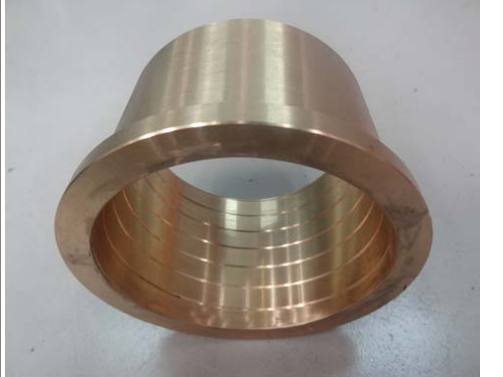
Parts Change			
PART NAME	ก่อนซ่อม	หมายเหตุ	หลังซ่อม
<p style="text-align: center;">Rod (SP-M078-02-01)</p>			
<p>สภาพทั่วไป <input type="checkbox"/> ซ่อม <input checked="" type="checkbox"/> เปลี่ยน</p> <p>อื่นๆ <u>- เปลี่ยนชิ้นส่วนใหม่</u></p>	 	<p>1. ผิวแกนมีรอยบุบเล็กน้อยหลายรอบแกนหลายจุด</p> <p>- ขนาดที่ทำการตรวจวัด</p> <p>เส้นผ่าศูนย์กลาง X = Ø89.96</p> <p>เส้นผ่าศูนย์กลาง Y = Ø89.96</p>	 
<p style="text-align: center;">Guide Bush (SP-M078-01-02)</p>			
<p>สภาพทั่วไป <input type="checkbox"/> ซ่อม <input checked="" type="checkbox"/> เปลี่ยน</p> <p>อื่นๆ <u>- เปลี่ยนชิ้นส่วนใหม่</u></p>	 	<p>1. บ่าประคองแกนมีรอยเบียดเสียหาย/ ขนาดไม่ได้พิกัด</p> <p>- ขนาดที่ทำการตรวจวัด</p> <p>เส้นผ่าศูนย์กลาง X = Ø90.07</p> <p>เส้นผ่าศูนย์กลาง Y = Ø90.02</p> <p>หมายเหตุ : ขนาดพิกัดบ่า Ø90 H8 Standard (Ø90.00 ถึง Ø90.05)</p>

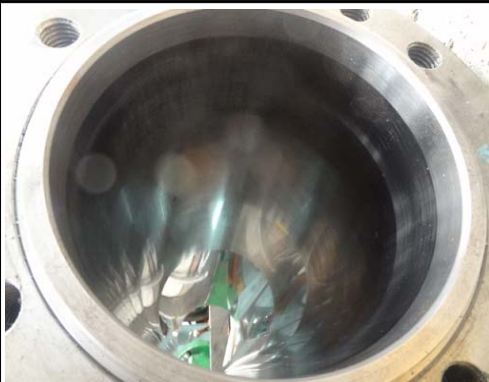
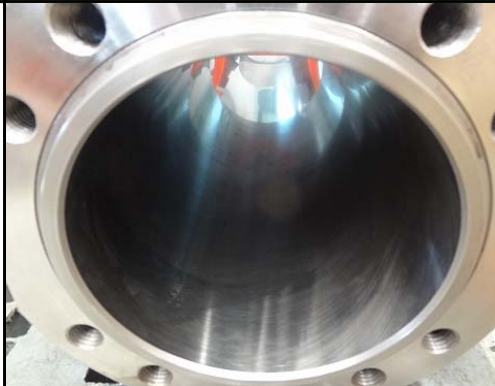
Scope Of Work Repair			
PART NAME	ก่อนซ่อม	หมายเหตุ	หลังซ่อม
Tube Cylinder (SP-M078-03-01) สภาพทั่วไป <input checked="" type="checkbox"/> ซ่อม <input type="checkbox"/> เปลี่ยน อื่นๆ <u>- ซ่อมปรับแต่งชิ้นส่วน</u>

ชิ้นส่วนสภาพปกติ/ ขนาดอยู่ในพิสัย

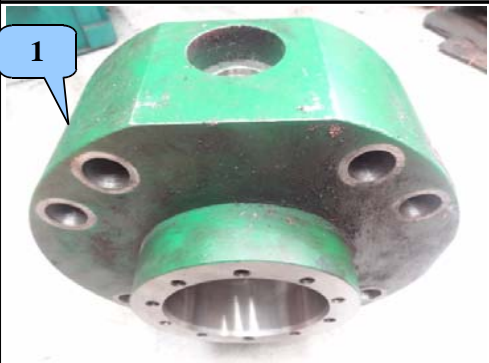
Head Cylinder (SP-M078-01-01) สภาพทั่วไป <input checked="" type="checkbox"/> ซ่อม <input type="checkbox"/> เปลี่ยน อื่นๆ <u>- ซ่อมปรับแต่งชิ้นส่วน</u>

1. ชิ้นส่วนต้องมีการปรับแก้ไขขนาด โคนอก 2 ด้าน

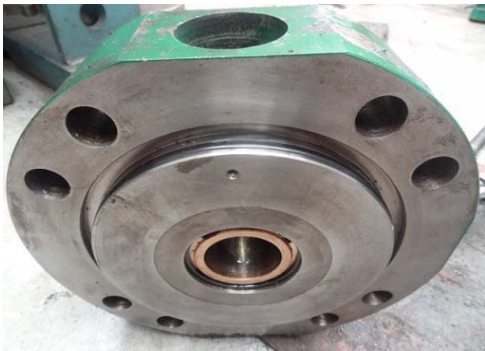
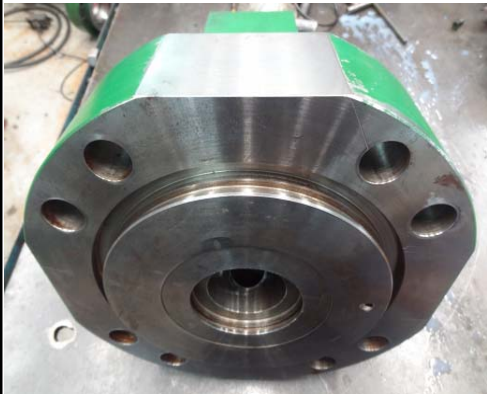
Scope Of Work Repair			
PART NAME	ก่อนซ่อม	หมายเหตุ	หลังซ่อม
<p>End Cylinder (SP-M078-05-01)</p> <p>สภาพทั่วไป <input checked="" type="checkbox"/> ซ่อม <input type="checkbox"/> เปลี่ยน</p> <p>อื่นๆ <u>- ซ่อมปรับแต่งชิ้นส่วน</u></p>

<p>ชิ้นส่วนสภาพปกติ/ ขนาดอยู่ในพิสัย</p>

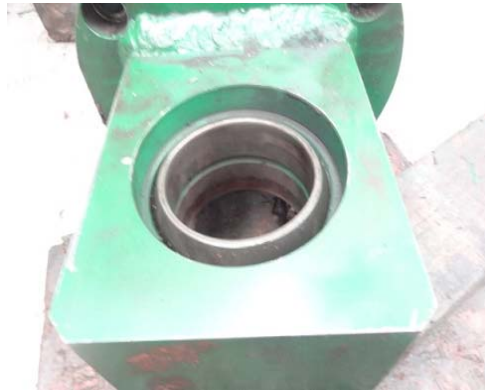
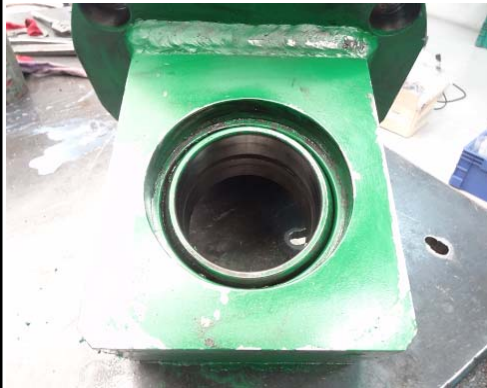
<p>End Mounting (SP-M078-05-02)</p> <p>สภาพทั่วไป <input checked="" type="checkbox"/> ซ่อม <input type="checkbox"/> เปลี่ยน</p> <p>อื่นๆ <u>- ซ่อมปรับแต่งชิ้นส่วน</u></p>

<p>ชิ้นส่วนสภาพปกติ/ ขนาดอยู่ในพิสัย</p>

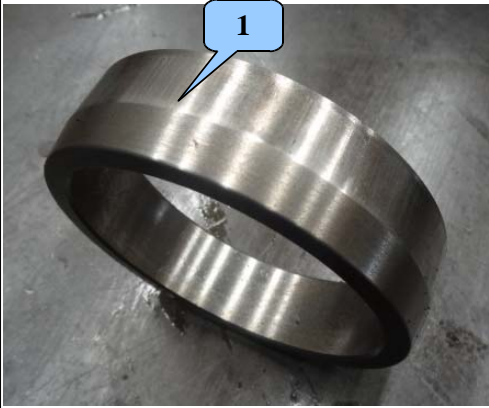
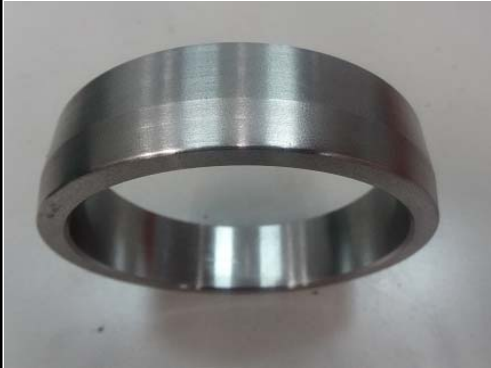
Parts Change			
PART NAME	ก่อนซ่อม	หมายเหตุ	หลังซ่อม
<p>Cushion Sleeve (SP-M078-04-02)</p> <p>สภาพทั่วไป <input type="checkbox"/> ซ่อม <input checked="" type="checkbox"/> เปลี่ยน</p> <p>อื่นๆ <u>- เปลี่ยนชิ้นส่วนใหม่</u></p>

<p>1. บำ Cushion ผิวมีรอยเบียดสีกรหอกจากการใช้งาน</p>

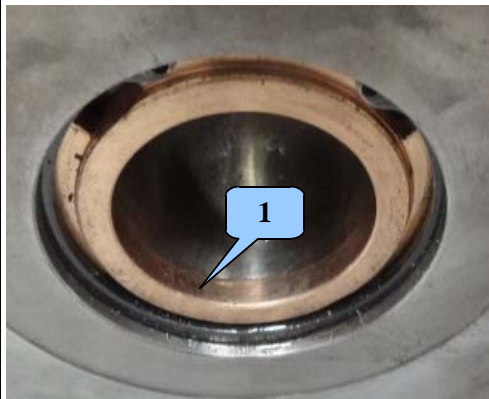
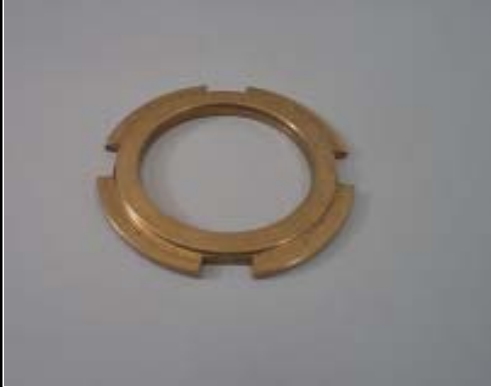
<p>Cushion Kid Cap (SP-M078-05-03)</p> <p>สภาพทั่วไป <input type="checkbox"/> ซ่อม <input checked="" type="checkbox"/> เปลี่ยน</p> <p>อื่นๆ <u>- เปลี่ยนชิ้นส่วนใหม่</u></p>

<p>1. บำสวม End Cushion ผิวมีรอยเบียดสีกรหอกจากการใช้งาน</p>

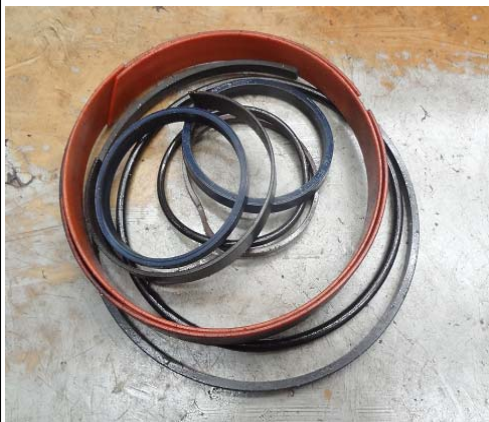
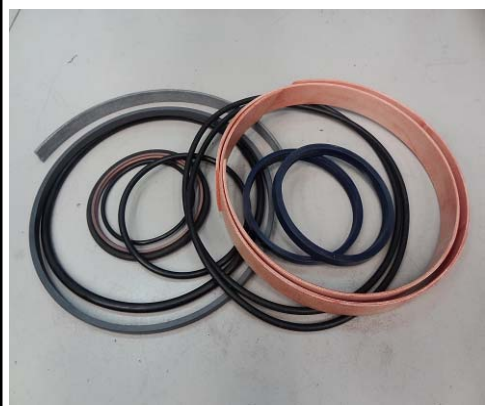
<p>Seal Kit (ST-200/090-M078)</p> <p>สภาพทั่วไป <input checked="" type="checkbox"/> เปลี่ยน</p> <p>อื่นๆ <u>- เปลี่ยนชิ้นส่วนใหม่ทั้งชุด</u></p>

<p>1. ชุดซีลมีความเสียหายจากการรวมทั้งแบนเสียรูป</p>

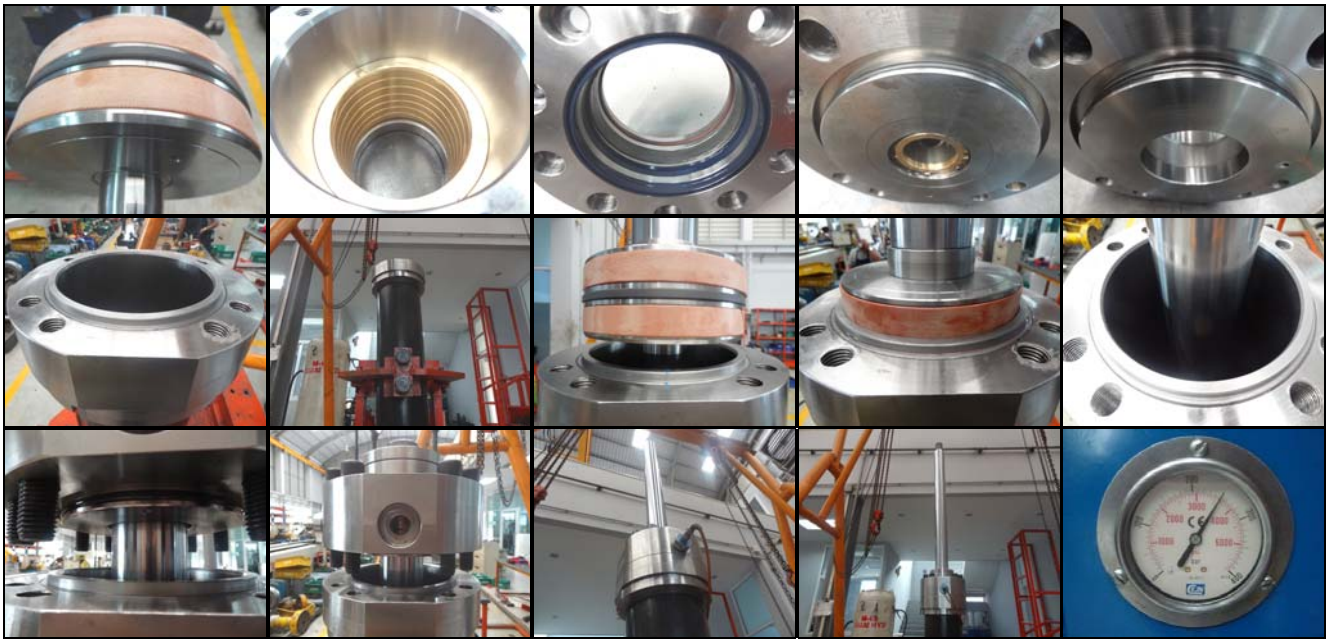
ภาพการประกอบ และ ทดสอบ Hydraulic Test (Job.N057)

WORKING PRESSURE: 140 Bar

MAXIMUM TEST: 250 Bar

TESTING TIME: 30 Minute
