Entry-Car and Delivery-Car “SR-224/180-1200-L023”

Mechanical Maintenance

Job.L023

Contractor : SIAM HYDRAULIC CO., LTD.

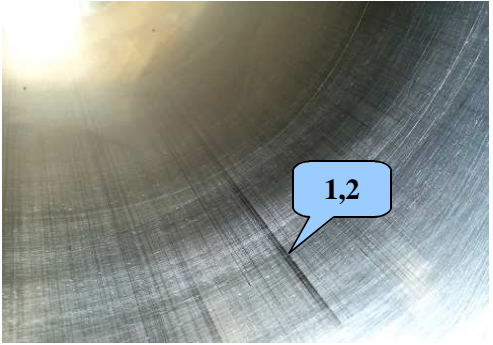
1. ท่อขนาดไม่ได้พิทัก - ขนาดที่ทำการตรวจวัดจุดที่ 1 เส้นผ่านศูนย์กลางท่อ X = Ø224.12 เส้นผ่านศูนย์กลางท่อ Y = Ø224.11 - ขนาดที่ทำการตรวจวัดจุดที่ 2 เส้นผ่านศูนย์กลางท่อ X = Ø224.09 เส้นผ่านศูนย์กลางท่อ Y = Ø224.08 - ขนาดที่ทำการตรวจวัดจุดที่ 3 เส้นผ่านศูนย์กลางท่อ X = Ø224.14 เส้นผ่านศูนย์กลางท่อ Y = Ø224.16 หมายเหตุ : ขนาดพิทักท่อ Ø224 H8 Standard (Ø224.00 ถึง Ø224.07) 2. ท่อมีรอยเบียดเป็นเส้นเสียดหาย

Tube Set (SR-L023-03-01)				
สภาพร้อม <input checked="" type="checkbox"/> ซ่อม <input type="checkbox"/> ไม่ซ่อม <input checked="" type="checkbox"/> ชุบโครม <input type="checkbox"/> ไม่ชุบโครม <input checked="" type="checkbox"/> เจียรขัด	- เจียรไนขัด / ชุบ Hard Chrome/ เจียรไนขัด - Running Surface Ra.0.05-0.3 Micron - Tolerance ISO H8 +0.07 -0.00

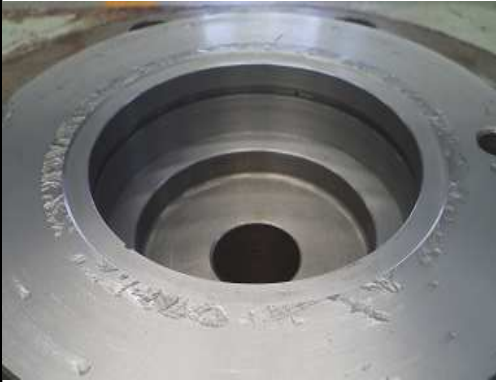
<p>1. End มีรอยกระแทกเนื่องจาก ระบบ Cushion Valve ไม่เบรค</p> <p>2. เกลียว Cushion Ring Design เดิมไม่มีบ่าสวมประครของร่วมศูนย์</p>

Parts Change			
PART NAME	ก่อนซ่อม	หมายเหตุ	หลังซ่อม
<p>End Cylinder (SR-L023-05-01)</p> <p>- สภาพรวม <input checked="" type="checkbox"/> ซ่อม <input type="checkbox"/> ไม่ซ่อม <input type="checkbox"/> เชื่อม <input checked="" type="checkbox"/> ไม่เชื่อม</p> <p>อื่นๆ <u>- กลึงปรับแต่งบ่าเกลียวเดิมใส่ Cushion Kid Cap</u></p>

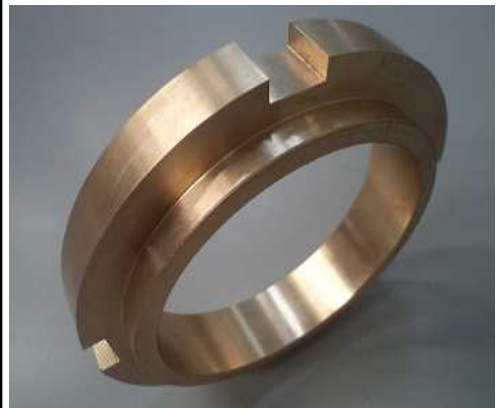
<p>1. บ่าสวม Cushion Rod ผิวมีรอย เบียดเสียหาย / รวมทั้งขนาดหลวม คลอน ไม่ได้พิทกัด ทำให้ระบบ Cushion ไม่เบรค</p> <p>- ขนาดที่ทำการตรวจวัด</p> <p>เส้นผ่านศูนย์กลาง X = Ø90.08</p> <p>เส้นผ่านศูนย์กลาง Y = Ø90.12</p> <p>หมายเหตุ : ขนาดพิทกัดบ่า Ø90 H8 Standard (Ø90.00 ถึง Ø90.05)</p>

<p>Cushion Kid Cap (SP-L023-05-02)</p> <p>- สภาพรวม <input type="checkbox"/> ซ่อม <input checked="" type="checkbox"/> ไม่ซ่อม <input type="checkbox"/> เชื่อม <input checked="" type="checkbox"/> ไม่เชื่อม</p> <p>อื่นๆ <u>- เปลี่ยนชิ้นส่วนใหม่ เป็น Cushion Kid Cap</u></p>

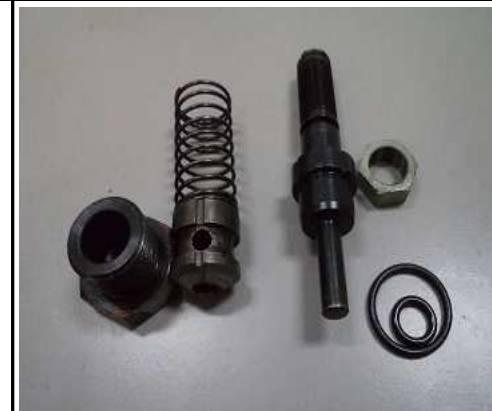
1. ชุดซีลมีความเสียหายจากการใช้งานรวมทั้งแบนเสียรูป

อื่นๆ - ซ่อมปรับแต่ง / เปลี่ยนชุดซีลใหม่

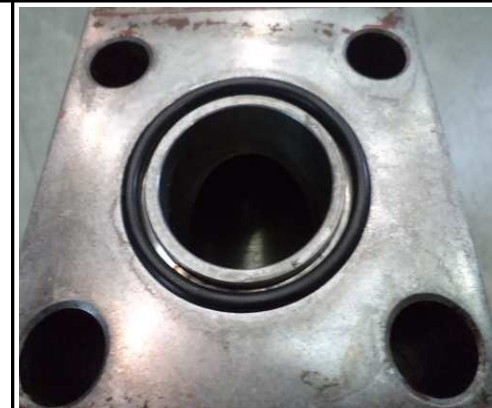
1. ชุดซีลมีความเสียหายจากการใช้งานรวมทั้งแบนเสียรูป

อื่นๆ - ซ่อมปรับแต่ง / เปลี่ยนชุดซีลใหม่

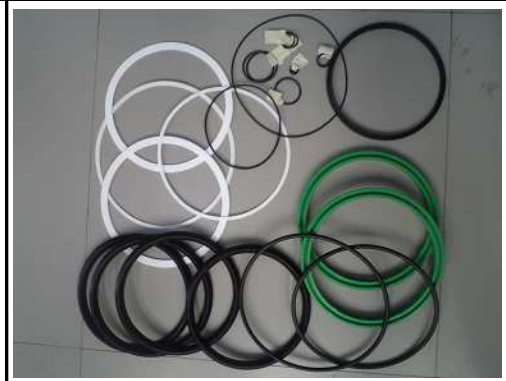
- 1. Rod Seal มีรอยเบียดเสียหาย เนื่องจาก บ่าประคองแกนหลวม คลอนไม่ได้พิกัด
- 2. Piston Seal มีรอยเบียดเสียหาย เนื่องจาก ท่อมีรอยเบียดเป็นเส้น
- 3. ชุดซีลลูกสูบคุณภาพต่ำ วัสดุเป็นยาง หากเสื่อมสภาพจะทำให้เกิดการเสียดสีเป็นคราบทำให้น้ำมันสกปรก

อื่นๆ - เปลี่ยนชุดซีลใหม่ทั้งชุด
