Hydraulic Cylinder For “SR-225/140-2300-N025”

Mechanical Maintenance

Job No : N025

Scope Of Work Repair

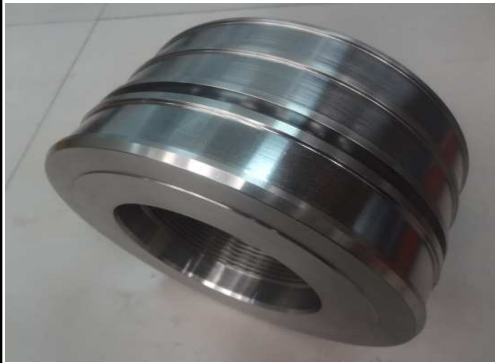
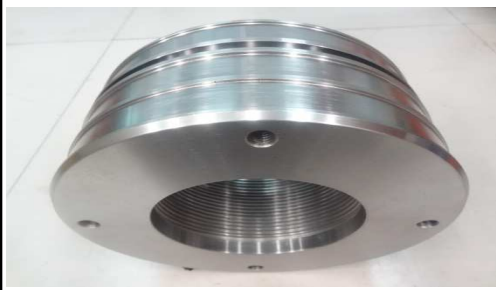
<p>1. ขนาดร่อง Guide ไม่ได้พิกัด</p> <p>- ขนาดที่ทำการตรวจวัด</p> <p>เส้นผ่านศูนย์กลางร่อง X = Ø218.82</p> <p>เส้นผ่านศูนย์กลางร่อง Y = Ø218.82</p>

Parts Change			
PART NAME	ก่อนซ่อม	หมายเหตุ	หลังซ่อม
<p>Piston (SP-N025-04-01)</p> <p>- สภาพรวม <input type="checkbox"/> ซ่อม <input checked="" type="checkbox"/> ไม่ซ่อม <input type="checkbox"/> เชื่อม <input checked="" type="checkbox"/> ไม่เชื่อม</p> <p>อื่นๆ <u>เปลี่ยนชิ้นส่วนใหม่</u></p>

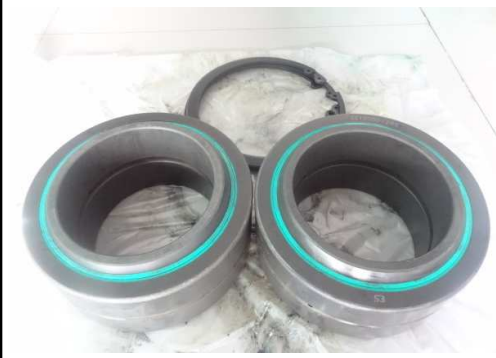
<p>GE Bearing</p> <p>- สภาพรวม <input type="checkbox"/> ซ่อม <input checked="" type="checkbox"/> ไม่ซ่อม</p> <p>อื่นๆ <u>เปลี่ยนชิ้นส่วนใหม่</u></p>

<p>1. เปลี่ยนชิ้นส่วนใหม่ตามลูกค้ากำหนด (ชิ้นส่วนเดิมไม่มีติดมา)</p>

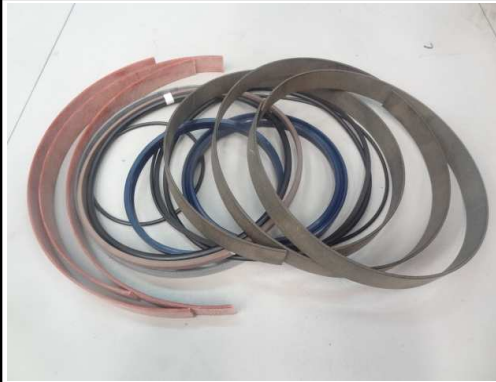
<p>1. ชุด Seal แตกเสียหาย และสึกกร่อนจากการใช้งาน</p>

Parts Change			
PART NAME	ก่อนซ่อม	หมายเหตุ	หลังซ่อม
<p>Seal Kit (ST-225/140-N025)</p> <p>- สภาพรวม <input checked="" type="checkbox"/> เปลี่ยน <input type="checkbox"/> ไม่เปลี่ยน</p> <p>อื่นๆ <u>- เปลี่ยนชิ้นส่วนใหม่ทั้งหมด</u> <u>- Original Seal Kit Merkel</u></p>
